Bericht Nr. 1418139.12

**Kandersteg, "Spitze Stei"
Gefahrenmanagement 2020**

Datenerhebungen und Auswertungen 2020

Zollikofen, 30. Dezember 2020

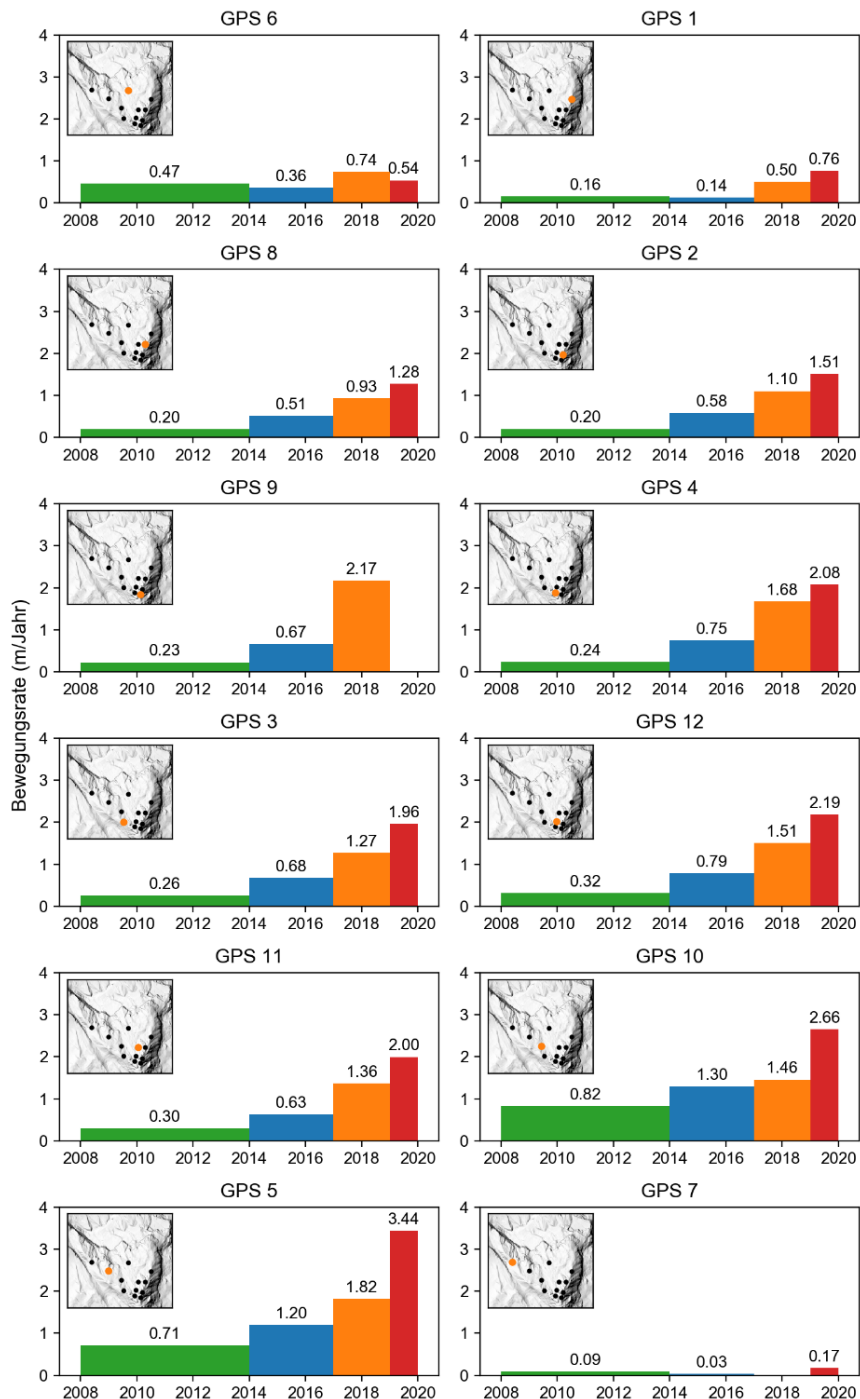
Abbildung 8: Gemittelte 2D-Bewegungsraten (Perioden 2008 – 2014, 2014 – 2017, 2017 – 2019, 2019 – 2020) für 12 GPS-Standorte. Die Geschwindigkeiten wurden in einem Umkreis von 25 m gemittelt. Bei GPS 9 gibt es für die Periode 2019 – 2020, bei GPS 7 für die Periode 2017 – 2019 keine Messwerte.

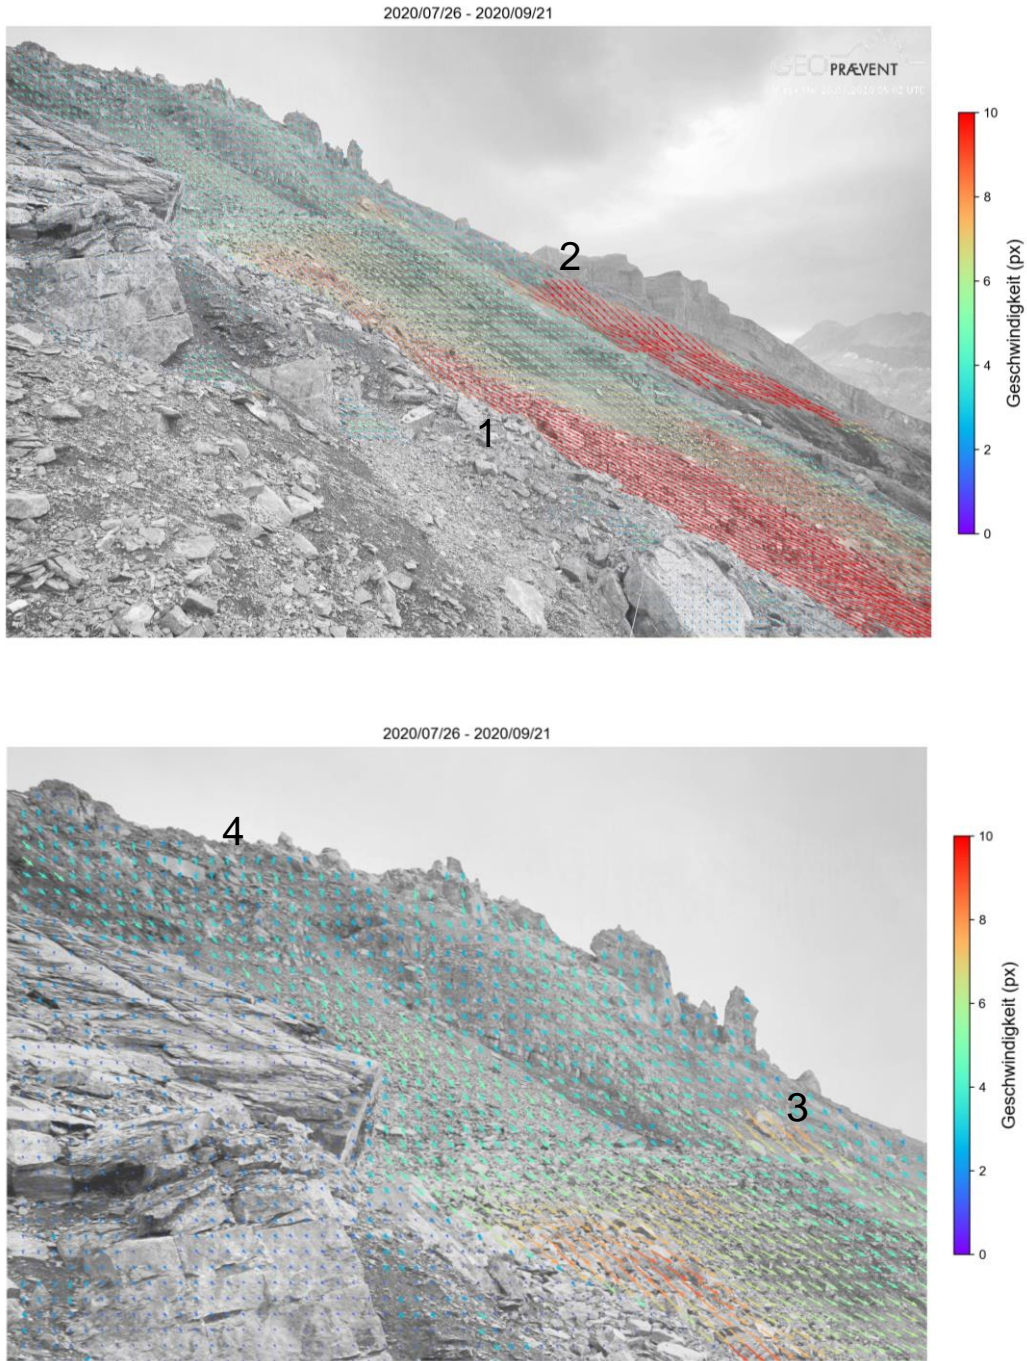
Abbildung 15 zeigt die gemessenen Deformationen der Kamera Ostgrat für den Zeitraum 26. Juli 2020 – 21. September 2020. Das Geschwindigkeitsfeld bildet den scharfen Übergang hin zum aktiven Blockgletscher ab (Punkt 1) und bestätigt damit die Resultate weiterer Messungen (z.B. basierend auf den Drohnen- und Karten in Anhang 3). Ebenfalls deutlich erkennbar sind die Anrissbereiche der Schuttrutschungen Westflanke (Punkt 2) und Zentrum (Punkt 3). Das Geschwindigkeitsfeld zeigt ferner, dass die Deformationen im oberen Bereich des Felskörpers (Punkt 4) eine stärkere Vertikalkomponente aufweisen als die Deformationen im unteren Bereich. Dies stützt die These wonach sich die Gleitfläche mit zunehmender Höhe versteilt.

Abbildung 15: Tracking-Resultate Kamera Ostgrat, Zeitraum 26. Juli 2020 – 21. September 2020. Oben: Komplettes Blickfeld der Kamera. Unten: Zoom-in auf den Felsbereich der Rutschung.

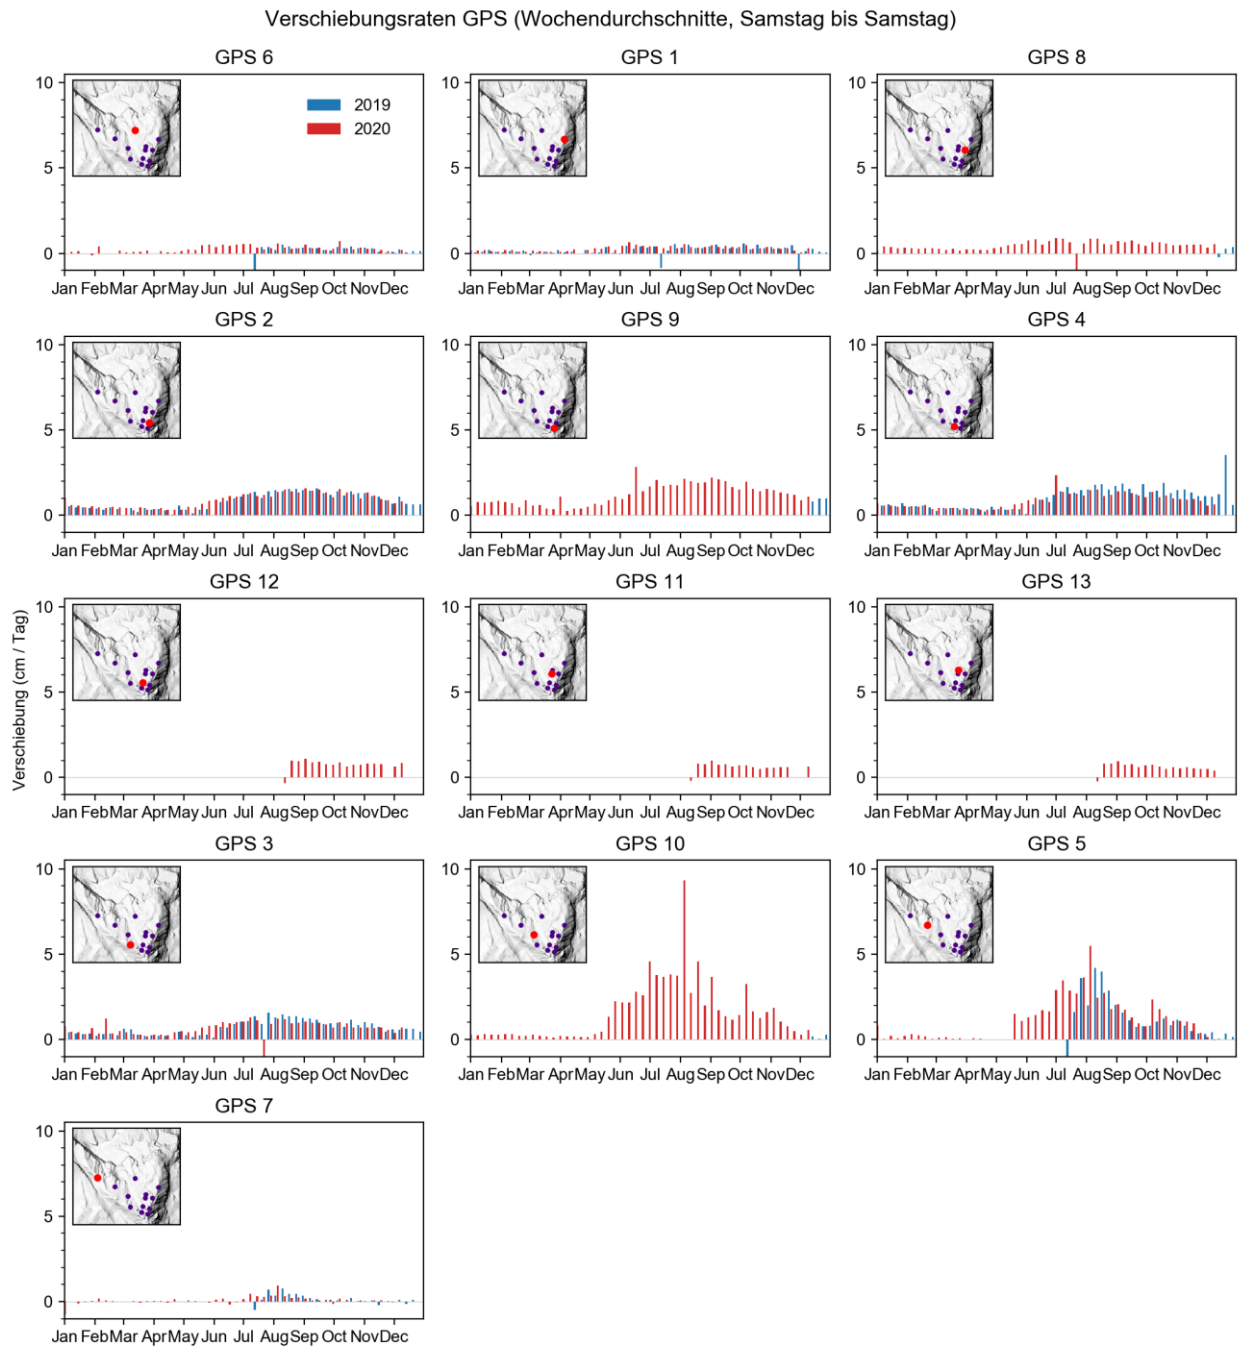
Abbildung 18: Wöchentlich gemittelte Verschiebungsraten für die 13 installierten GPS. Blaue Balken entsprechen dem Jahr 2019, rote Balken dem Jahr 2020. Bei GPS 3 und GPS 4 können die Bewegungsraten von 2019 und 2020 nicht verglichen werden, da die GPS versetzt wurden. Rote Punkte auf den Karten zeigen die GPS-Standorte.

- Im Felsbereich der Rutschung verläuft die Entwicklung der Bewegungsraten deutlich gedämpfter (Abbildung 18, Anhang 5). So werden minimale Bewegungsraten erst gegen Ende Frühling erreicht. Dies dürfte an der im Vergleich zur Schuttrutschung tiefer liegenden Gleitschicht liegen. Neben Klüften und Hohlräumen, welche eine rasche Wasserinfiltration hin zur Gleitschicht ermöglichen, dürften Bereiche mit reduzierten Wassergängigkeiten die durchschnittlichen Eindringzeiten verlängern.

- Die Beschleunigung fand im Jahr 2020 verbreitet früher statt als im Jahr 2019 (vgl. z.B. GPS 2 in Abbildung 18, Reflektor 53 in Anhang 5), wahrscheinlich als Folge erhöhter Frühlingstemperaturen und dem damit verbundenen früheren Eindringen von Wasser in den Untergrund. Insbesondere die Monate April und Mai 2020 waren deutlich wärmer als die entsprechenden Monate im Vorjahr (Abbildung 19). Die im Frühling 2020 entsprechend früher einsetzende Schneeschmelze führte dazu, dass die Station Doldenstock im Jahr 2020 ca. einen Monat früher schneefrei war als im Jahr 2019 (Ende Mai vs. Anfang Juli, Abbildung 20).

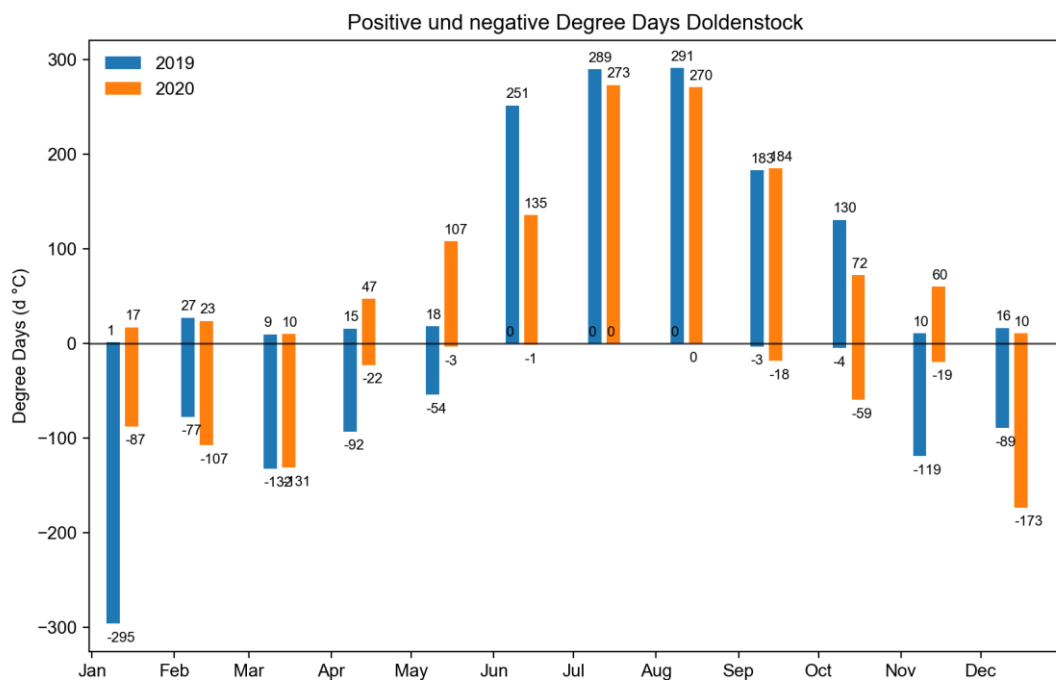
Abbildung 19: An der Station Doldenstock (2560 m ü. M.) gemessene Anzahl positiver und negativer Gradtage (Degree Days) für die Jahre 2019 (blau) und 2020 (orange), aufgeschlüsselt nach Monaten. In den Monaten April und Mai gab es im Jahr 2020 deutlich mehr positive Gradtage (154) als im Vorjahr (33) und damit eine entsprechend erhöhte Schneeschmelze.

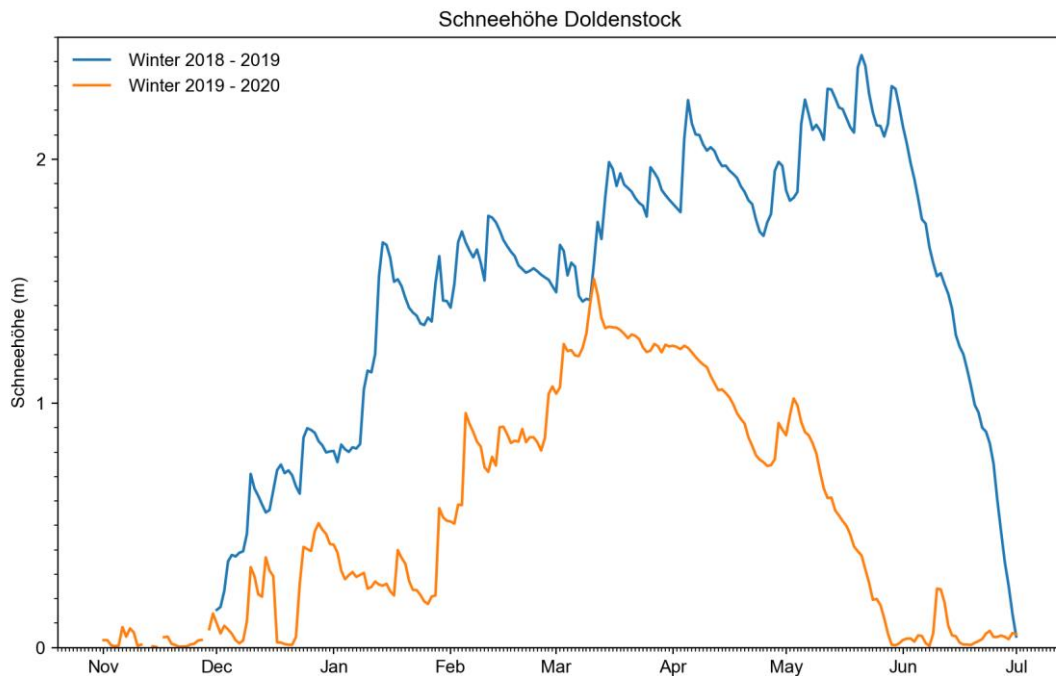
Abbildung 20: An der Station Doldenstock (2560 m ü. M.) gemessene Schneehöhen für die Jahre 2019 und 2020. Aufgrund der generell geringeren Schneemächtigkeit im Winter 2019 – 2020 und der im Frühling 2020 früher einsetzenden Schneeschmelze war die Station Doldenstock im Frühsommer 2020 ca. einen Monat früher schneefrei (Ende Mai vs. Anfang Juli).

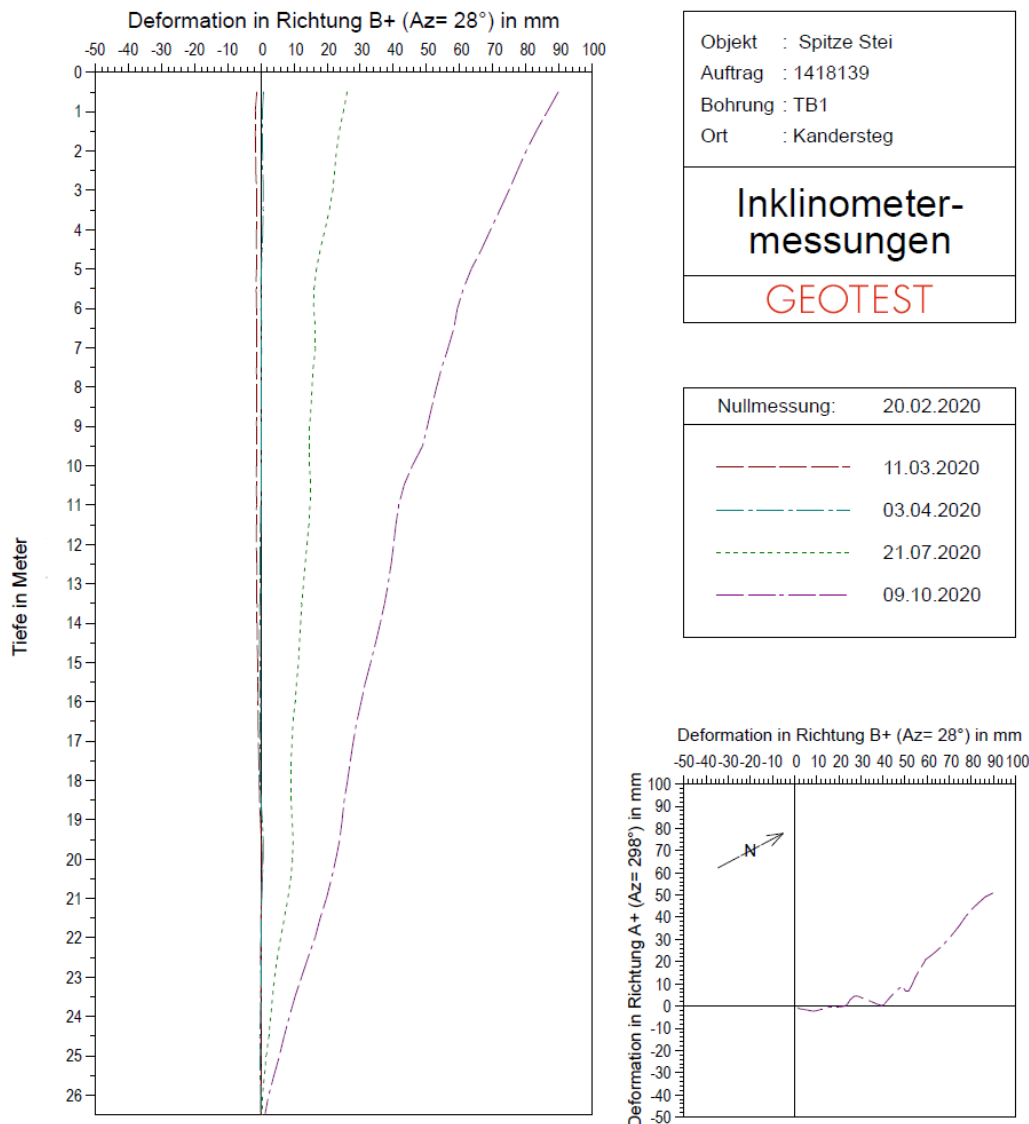
Abbildung 24: Gemessene Deformationen am Inclinometerstandort TB1, 20.02.2020 – 09.10.2020.

Datum	Messung	Zeitdifferenz (Tage)
08.02.2020	Referenz	-
20.02.2020	Folgemessung 1	12
11.03.2020	Folgemessung 2	20
03.04.2020	Folgemessung 3	23
21.07.2020	Folgemessung 4	109
09.10.2020	Folgemessung 5	80

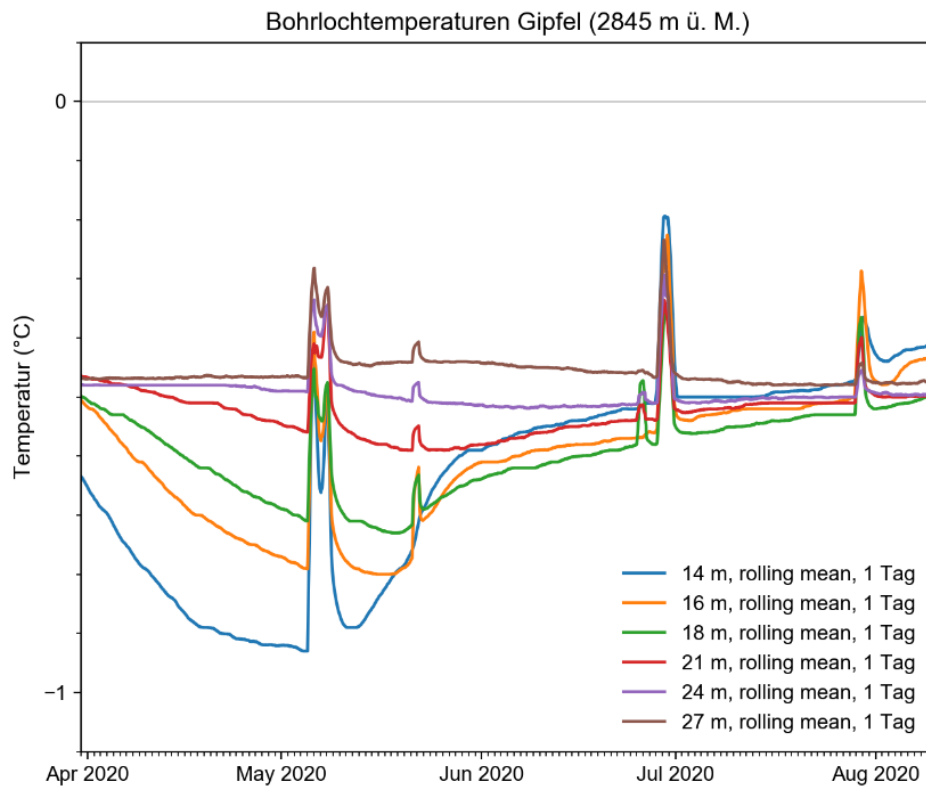
Abbildung 28: Detailansicht der Bohrlochtemperaturen (laufender 1-Tag-Mittelwert) gemessen zwischen 14 und 27 m Tiefe im Bohrloch TB3 Gipfel. Vorübergehend positive Temperaturanomalien deuten auf laterale Wasserflüsse hin.

- Abrupte positive Temperaturanomalien (bis zu 0.5°C) erfolgen wiederholt unterhalb des Tiefenbereiches mit saisonalen Temperaturschwankungen, zwischen 14 und 27 m (z.B. Anfang Mai 2020, Abbildung 28). Die Temperaturschwankungen dürften durch laterale Wasserflüsse im zerrütteten Untergrund verursacht sein. Solche lateralen Wasserflüsse können mit den in der Verrohrung angebrachten Drucksensoren möglicherweise nicht zuverlässig gemessen werden, da das Rohr nicht von unten mit Wasser gefüllt wird.

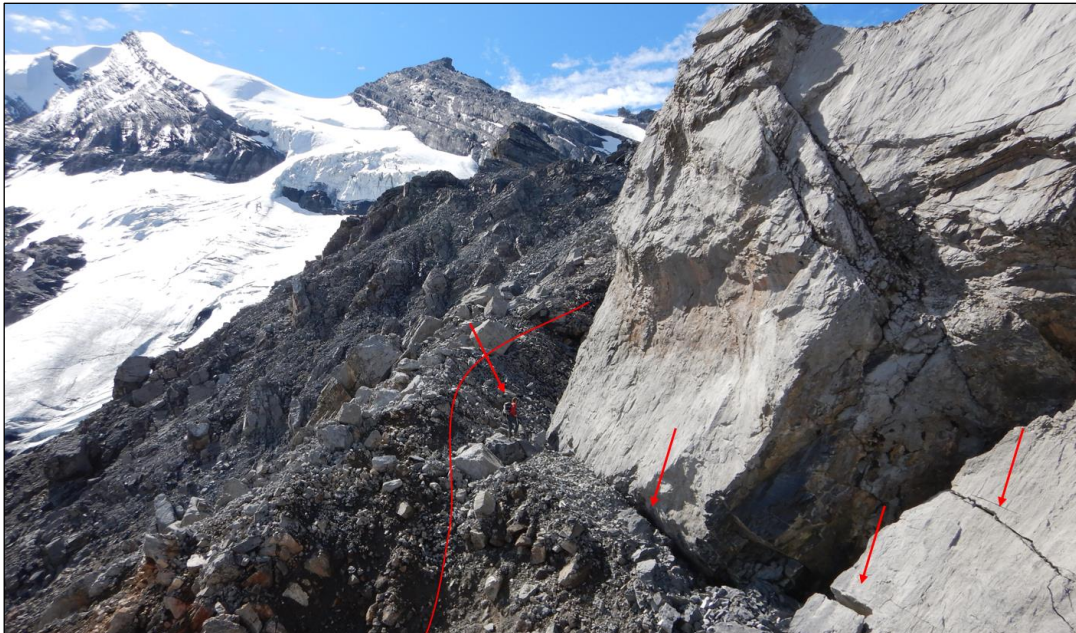
Abbildung 32: Verkippte Felstürme (Oerlikalk) mit markanten Rissen im Bereich des Ostgrates. Der Verlauf der Ausbisslinie entlang des Ostgrates ist mit einer roten Linie gekennzeichnet. Vgl. Person für Massstab.

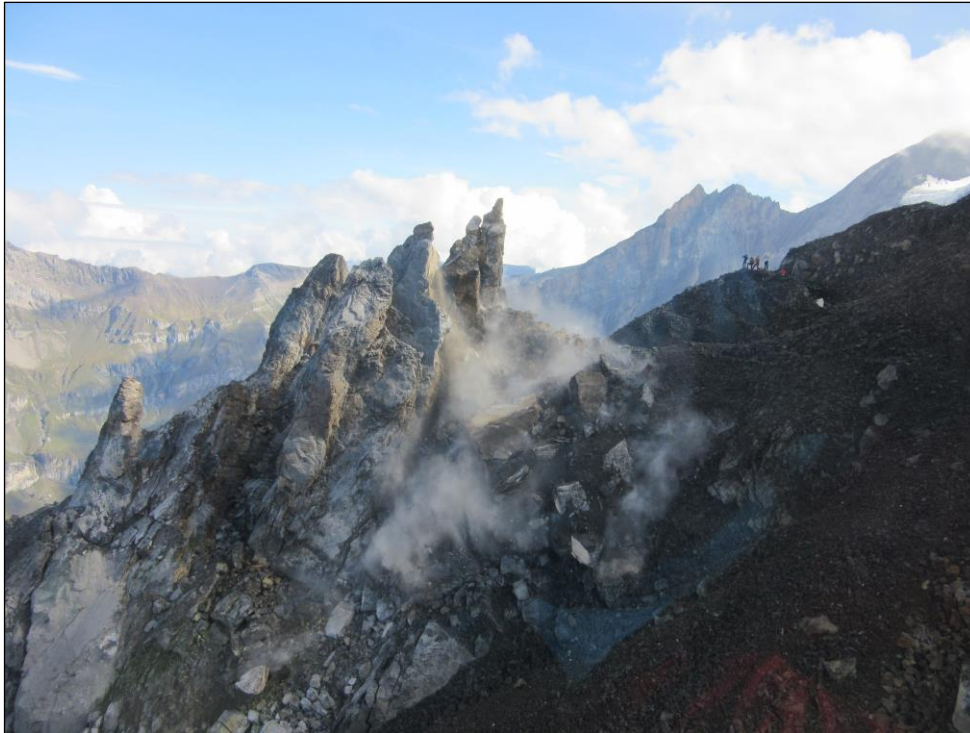
Abbildung 33: Kollaps eines Felsturmes im Gipfelbereich des Spitze Stei anlässlich der Begehung vom 21.09.2020. Bildquelle: W. Flogerzi.

- Die in Studie [1] geschilderten Sachverhalte zur übergeordneten geologisch-geomorphologischen Situation sind im Jahr 2020 unverändert zutreffend.
- Die Rutschphänomene haben sich wegen der fortschreitenden Bewegungen weiter verstärkt: Risse und Brüche im Fels, Nackentälchen, Schollen und Mulden im Schutt sind noch stärker ausgeprägt als im Vorjahr. Felstürme sind noch stärker verkippt / versackt (Abbildung 32). Der labil gelagerte Schutt macht eine Begehung der Route Ostgrat – Gipfel – Westgrat zunehmend schwierig. Bei den Begehungen / Feldarbeiten konnten oberflächliche Rutschungen und Kollapse von Felsfeilern beobachtet werden (Abbildung 33), was eine zunehmende Dynamik des Gebietes unterstreicht.

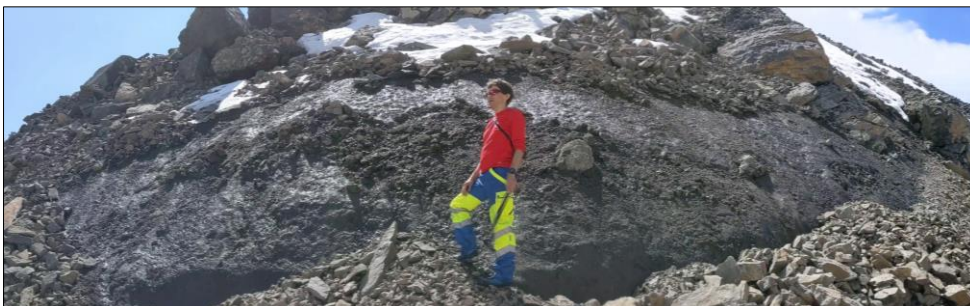
Abbildung 34: Freigelegter eishaltiger Schuttkörper im oberen Bereich des Ostgrates (hinter GPS 9), Begehung vom 26.06.2020. Rund zwei Wochen nach der Begehung war der Bereich fast vollständig mit frischem Geröll verschüttet.

eishaltigen Schuttkörper im Gipfelbereich (z.B. Abbildung 34) sind der eisarmen Kategorie zuzuordnen. Diese Resultate liegen im Rahmen früherer Annahmen hinsichtlich Permafrostverbreitung und Eisgehalt, welche den Beurteilungen der Primär- und Sekundärprozesse zu Grunde liegen ([2], [23], [3], [24]).

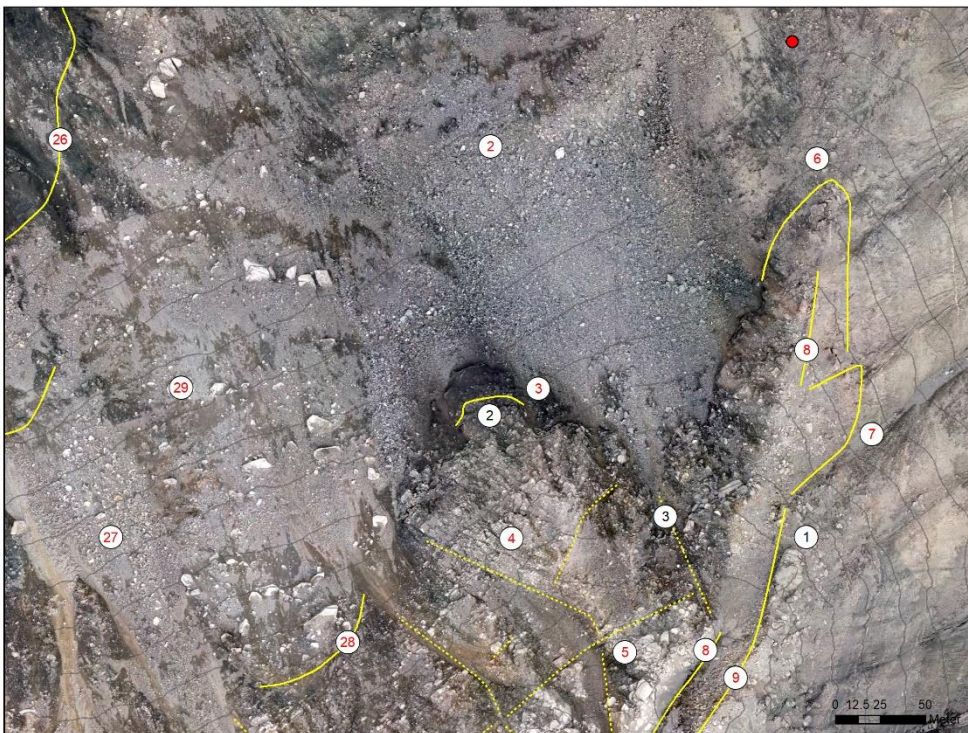
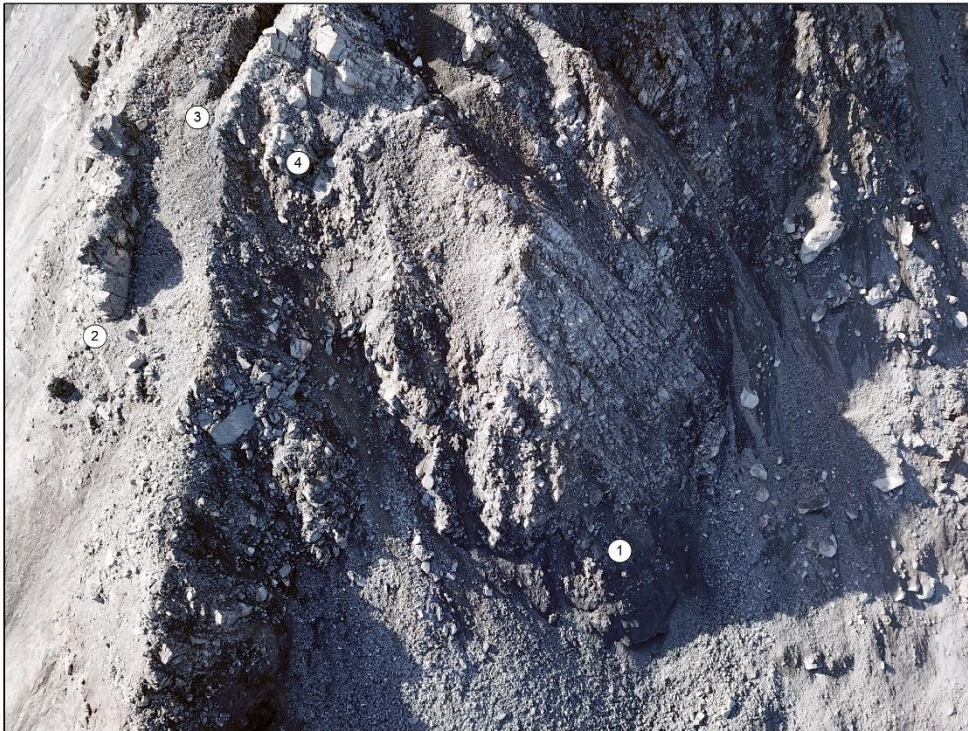
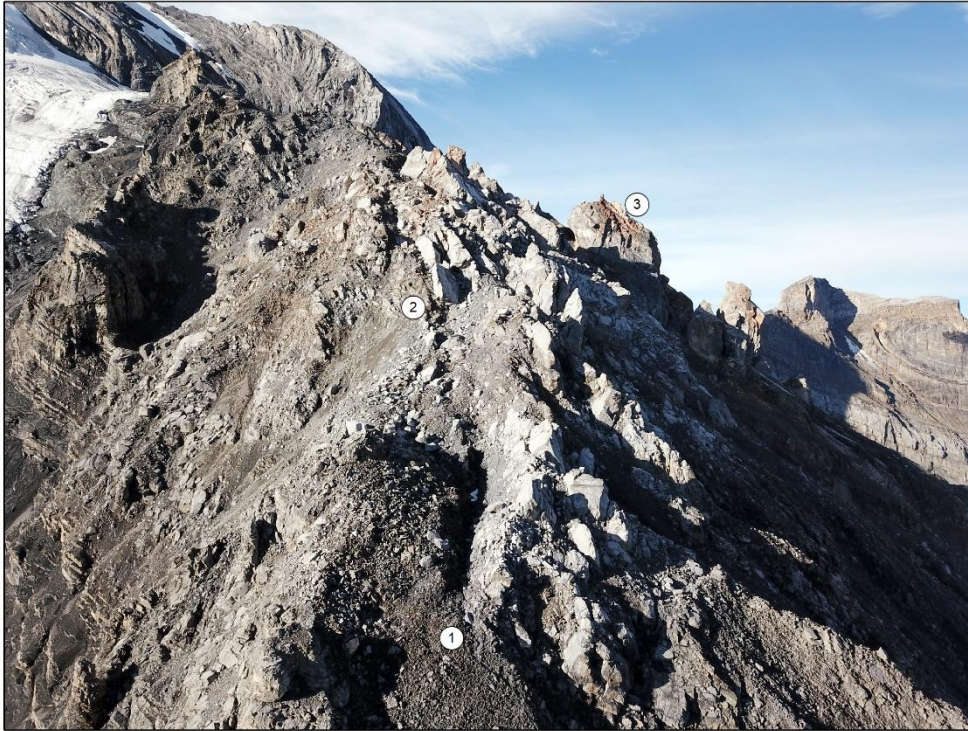
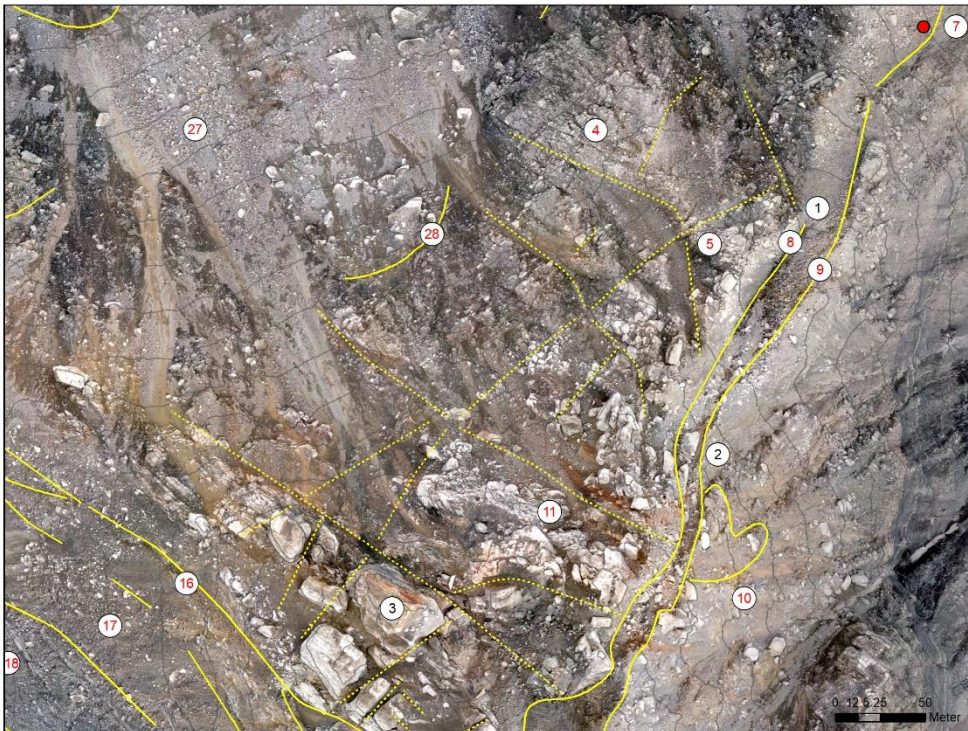
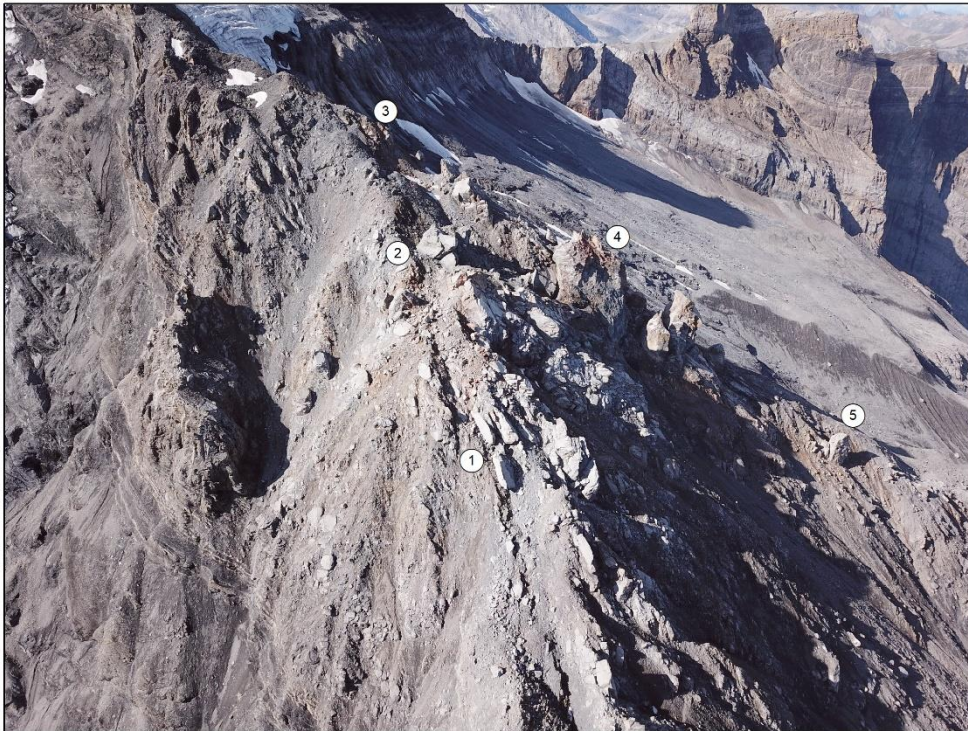
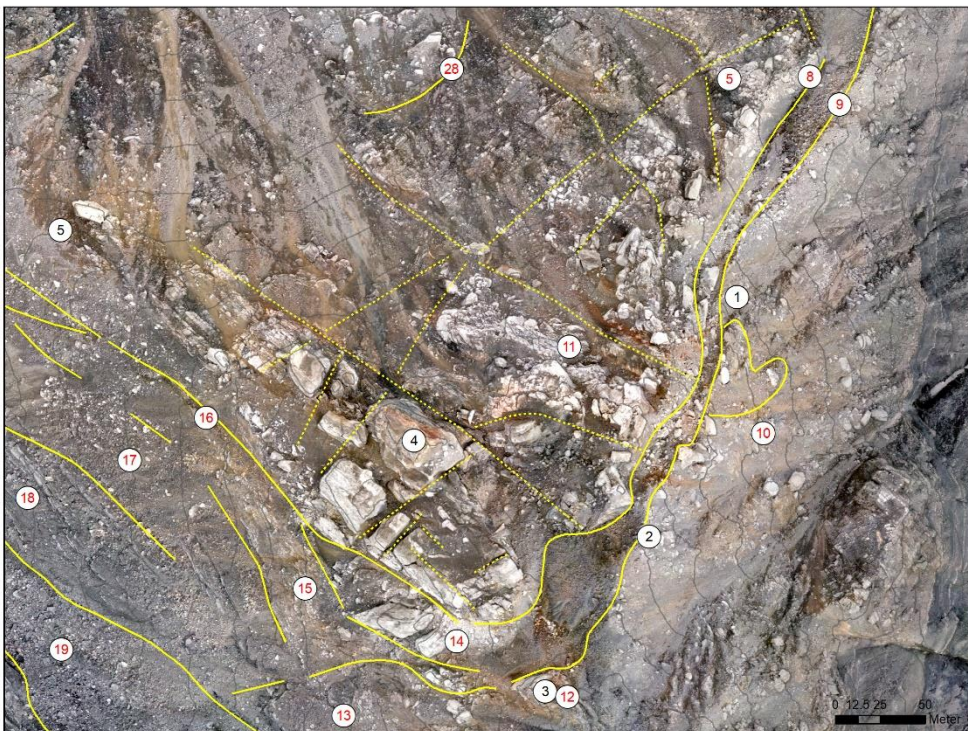
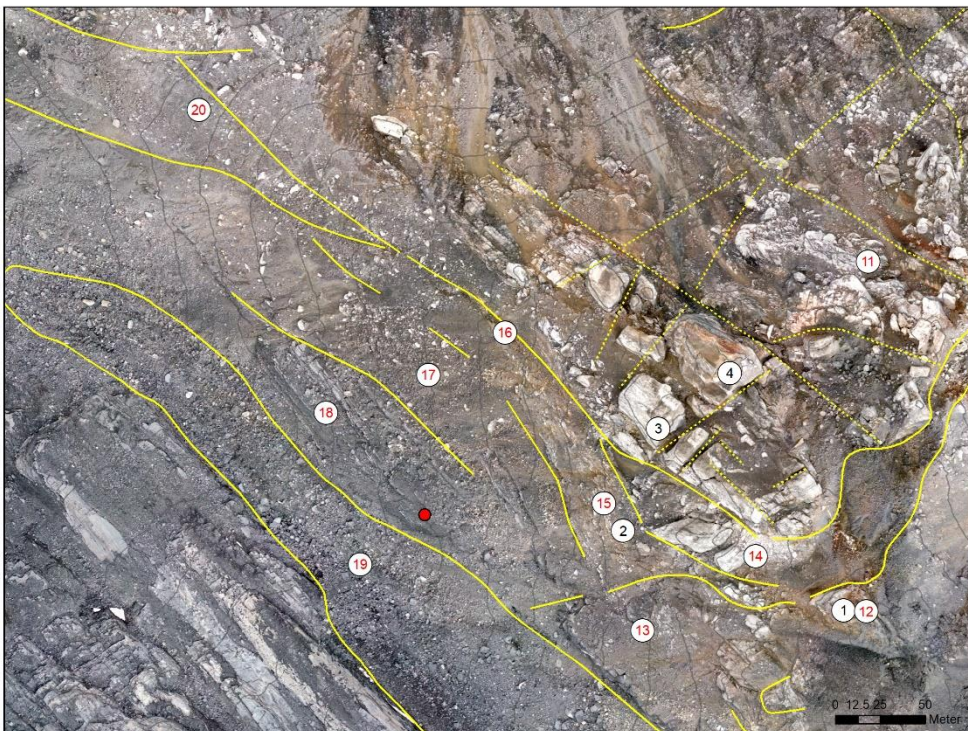
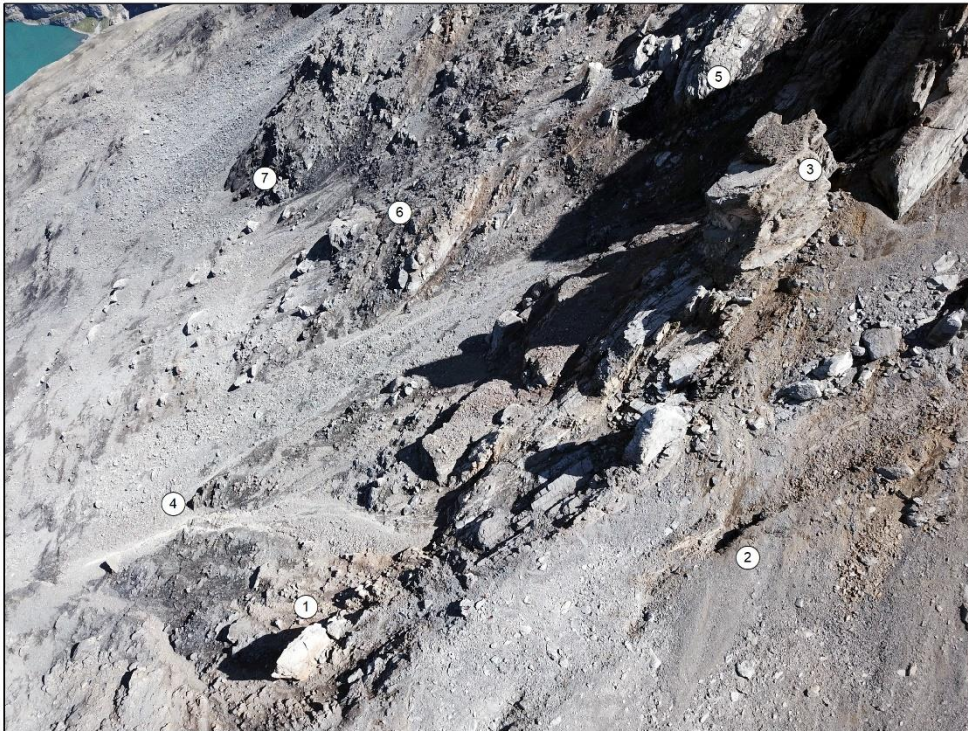
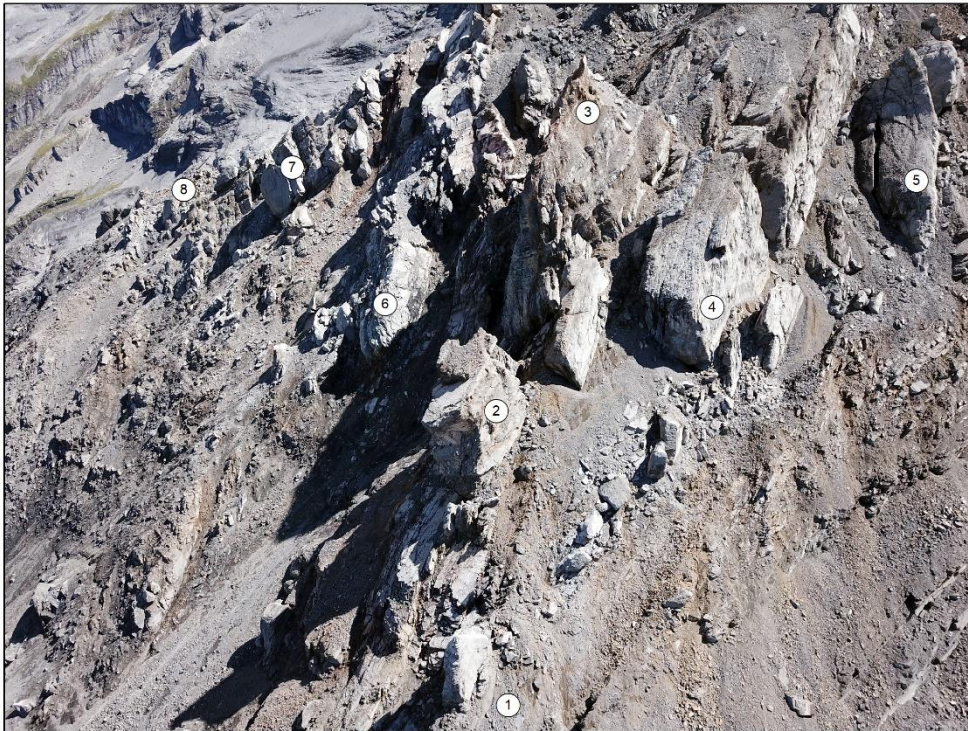
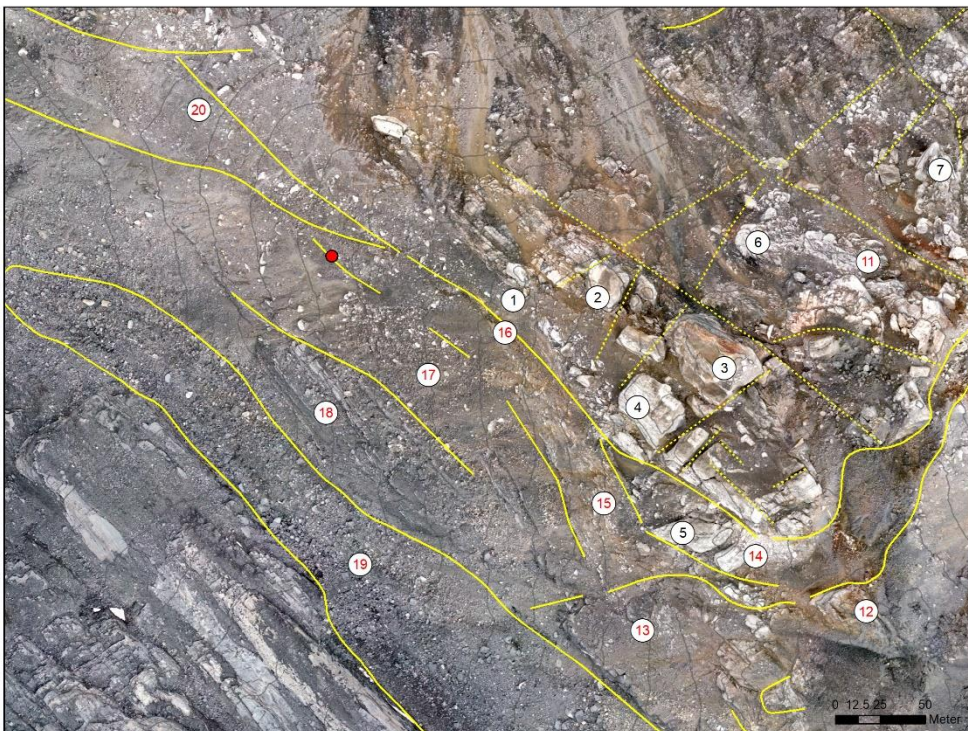
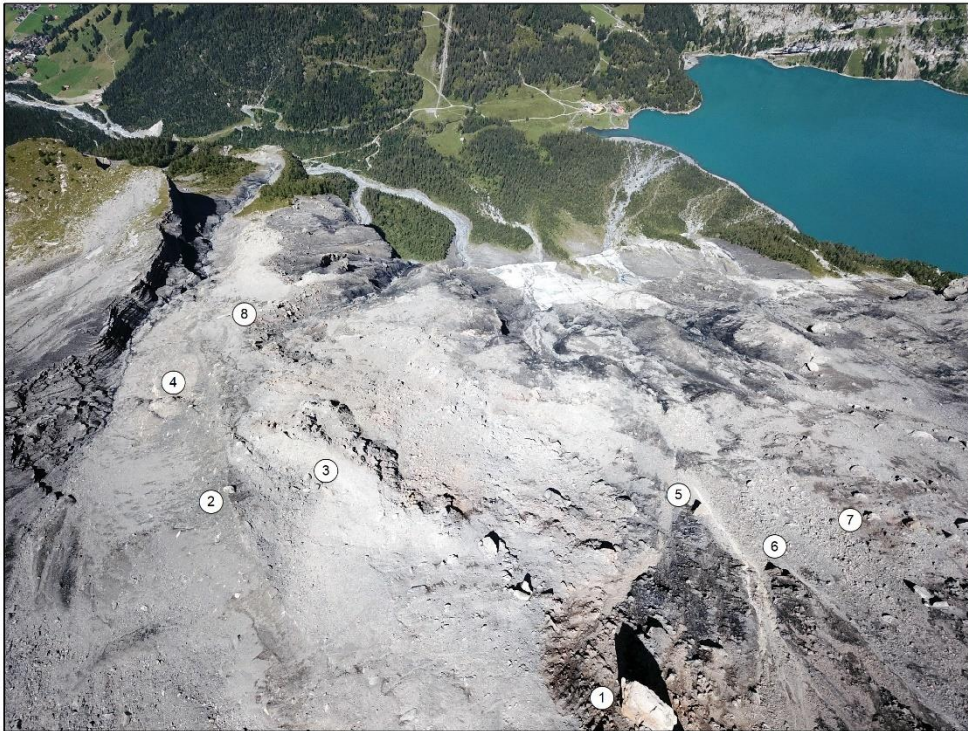
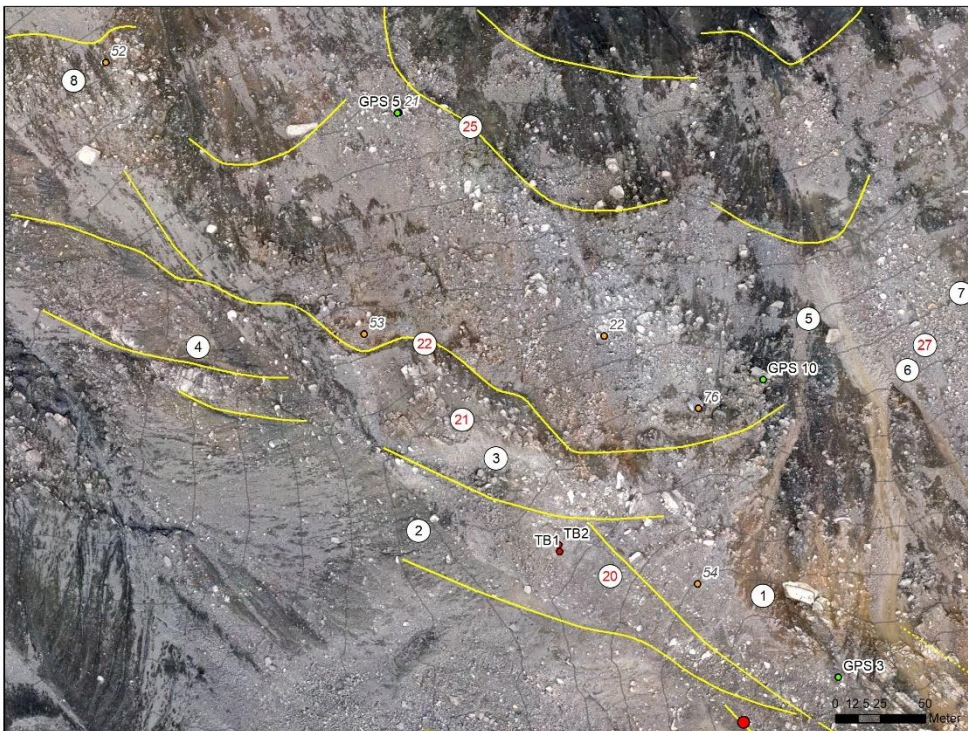
Auf den folgenden Karten werden im unteren Panel die kartierten Diskontinuitäten gezeigt. Als Basiskarte dient ein drohnen-basiertes Orthomosaik vom 21.09.2020; Standorte der Reflektoren und GPS sind mit grünen bzw. orangen Punkten eingezeichnet. Das obere Panel zeigt Drohnen-Schrägaufnahmen des Gebietes, aufgenommen am 19.08.2020. Schwarz nummerierte Punktmarkierungen in den beiden Panels dienen der räumlichen Orientierung. Rot nummerierte Markierungen werden im Bericht diskutiert. Der Standort der Drohne zum Zeitpunkt der Schrägaufnahme ist im unteren Panel mit einem roten Punkt markiert. Räumliche Abfolge der Karten: Ostgrat-Gipfel-Westgrat.

Die ausgezogenen Linien markieren Geschwindigkeitsdiskontinuitäten, welche i.d.R. auch geomorphologischen Elementen entsprechen (z.B. Ausbisslinien Felsrutschung, Anbruchkanten Schuttrutschung). Die Diskontinuitäten wurden manuell kartiert, basierend auf den 2020 erhobenen flächigen Datensätzen, insbesondere:

Punktmessungen (GPS, Reflektoren) und Radardaten wurden zur Validierung beigezogen.

Die gestrichelten Linien entsprechen Brüchen / Schwächezonen innerhalb des Felsteils der Rutschung. Die entsprechenden Kartierarbeiten basierten primär auf der visuellen Auswertung von Drohnen-Schrägaufnahmen, Orthophotos und Höhenmodellen.

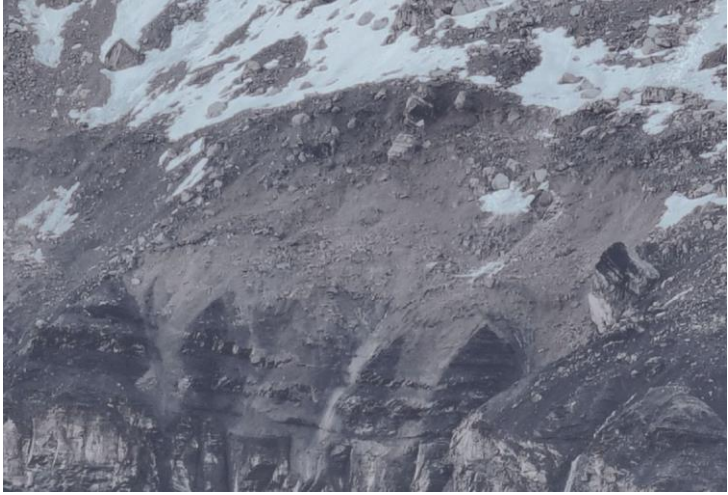
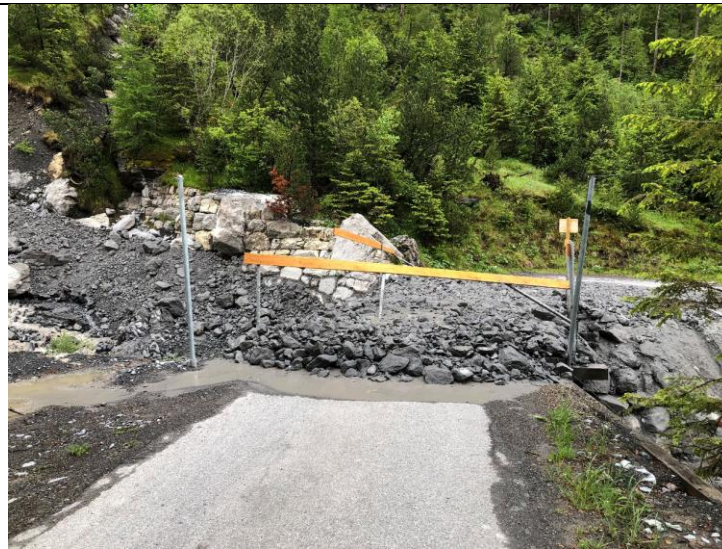
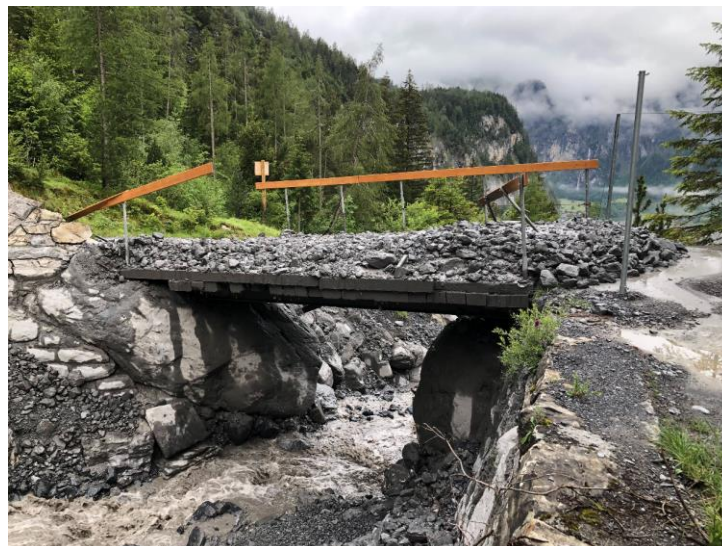
Bildquelle: N. Hählen

Datum	Beschrieb
21.01.2020	Abbruch unterhalb des Spitze Steis (Bereich Refl. 11 - 13)
09.05.2020	Felsabbruch (Grössenordnung 20 - 50 m ³) im Bereich der Felsrutschung unterhalb des Ostgrates.
18.06.2020	<p>Materialausbruch im frontalen Bereich der Schuttrutschung an der Wesflanke. Beim Ereignis wurden schätzungsweise 5'000 - 10'000 m³ Material mobilisiert. Ein Teil des Materials verblieb in der Ausbruchnische. Ein weiterer Teil des Materials stürzte ab und wurde im flacheren Bereich unterhalb zwischengelagert. Das zwischengelagerte Material wurde bis am Abend des 18. Juni teilweise remobilisiert und gelangte bis in den inneren Chalberspissibach. Anschliessend geschiebereicher Abfluss / Murgang bis hinunter zur Skibrücke. Rinderstutzbrücke wurde überführt.</p>

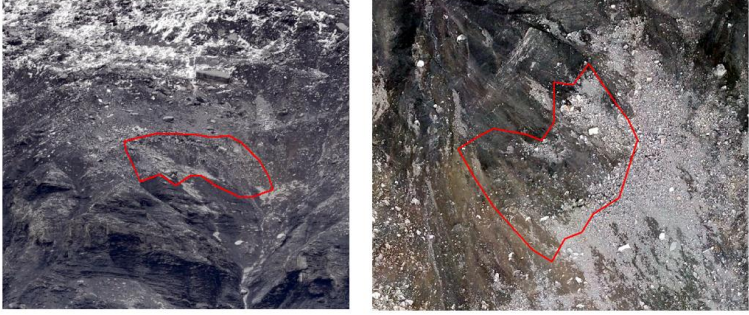
12.10.2020	<p>Abbruch Felspfeiler bei den Reflektoren 13 und 16, Kubatur ca. 10'000 m³.</p>

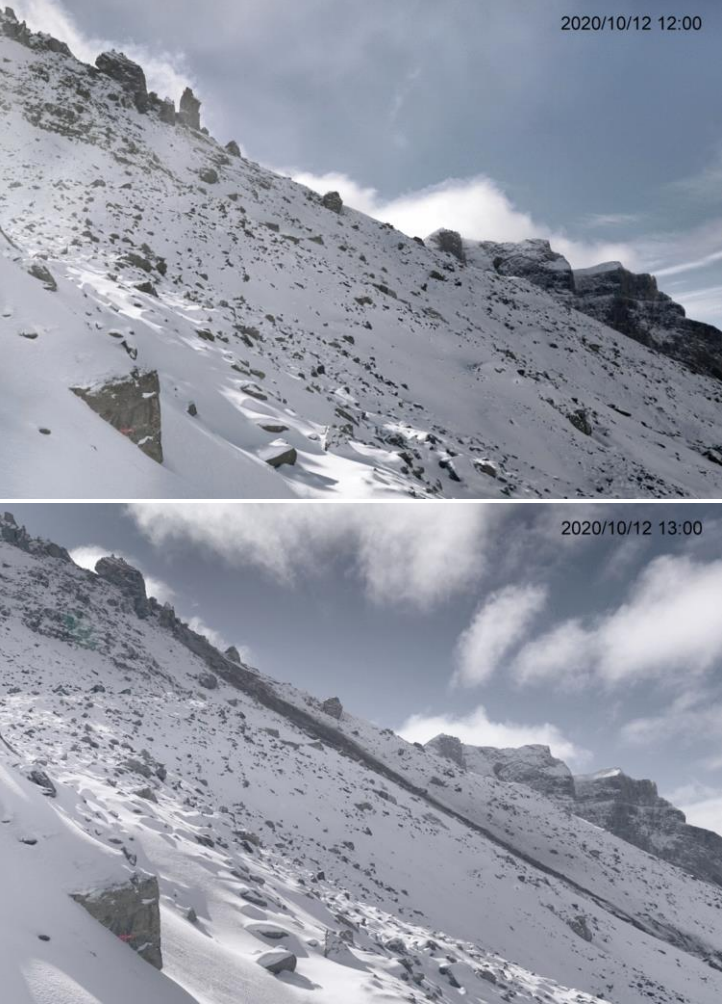
16.10.2020	<p>Kleiner Nachbruch westlich der ehemaligen Reflektoren 13 und 16.</p>
