Bericht Nr. 1418139.21

Einwohnergemeinde Kandersteg

**Kandersteg, Rutschung "Spitze Stei"
Entwicklung Sommer 2021**

Zollikofen, 25. Oktober 2021

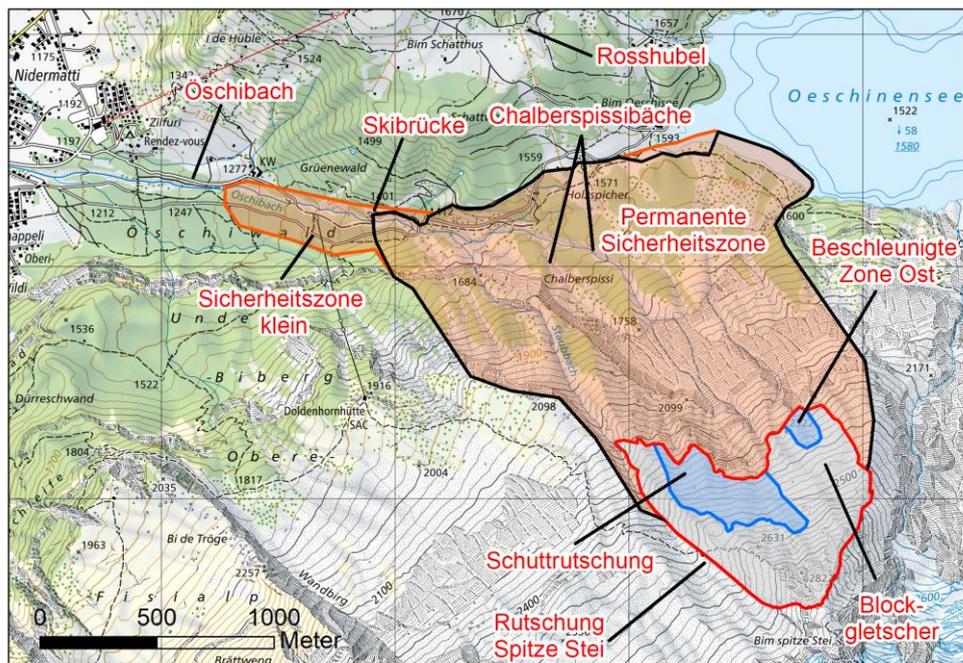
Abbildung 1: Übersichtskarte Spitze Stei. Im Bericht besprochene Örtlichkeiten und Zonen sind annotiert. Die rot umrandete Rutschung Spitze Stei umfasst eine Fläche von ca. 0.5 km^2 in einem Höhenbereich zwischen 2150 und 2850 m ü. M. Das Volumen der Rutschung beträgt knapp 20 Mio. m^3 . Die Schuttrutschung (grosse blau umrandete Zone, 0.11 km^2) umfasst gut 1 Mio. m^3 Schuttmaterial in einem Höhenbereich zwischen 2200 und 2600 m ü. M. Die beschleunigte Zone Ost (kleine blau umrandete Zone, 0.02 km^2) unterhalb eines kleinen Blockgletschers umfasst gut 0.2 Mio. m^3 Schuttmaterial in einem Höhenbereich zwischen 2250 und 2400 m ü. M.

Im nachfolgenden Bericht wird die Entwicklung der Rutschung Spitze Stei sowie der darunterliegenden Chalberspissibäche bzw. des Öschibaches (Abbildung 1) seit dem Frühjahr 2021 beschrieben und mit den Messungen der Vorjahre in Kontext gesetzt. Für die Entwicklung massgebende Faktoren werden erläutert und die getroffenen Massnahmen diskutiert.

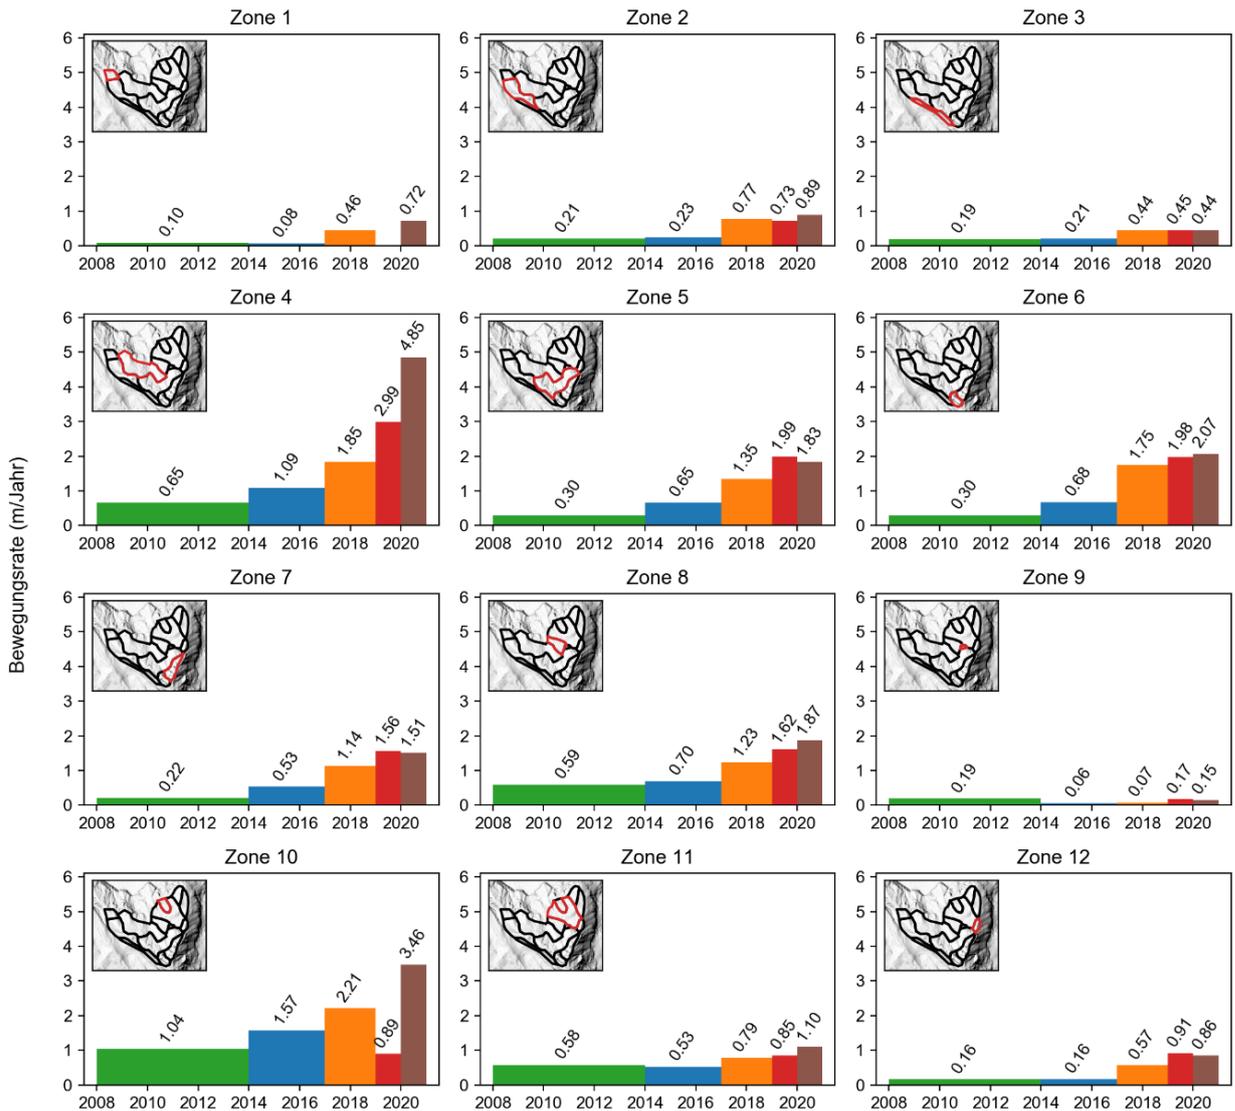
Abbildung 2: Gemittelte jährliche Bewegungsraten für die in [1] definierten Zonen der Rutschung Spitze Stei. Berechnungen wurden für die Perioden 2008 – 2014 (grün), 2014 – 2017 (blau), 2017 – 2019 (orange), 2019 – 2020 (rot) und 2020 – 2021 (braun) durchgeführt. Die Lage der Zonen ist in den Karten dargestellt. Die Bewegungsraten wurden mittels 2D-Feature-Tracking, basierend auf Luftbildern, bestimmt. Vgl. [1] und [2] für Informationen zur Datenprozessierung und Zonierung. Die Zonen 4 und 10 entsprechen der in Abbildung 1 blau umrandeten Zonen, welche 2021 eine besonders starke Beschleunigung zeigten. Für Zone 1 liegen für die Zeitperiode 2019 – 2020 keine zuverlässigen Daten vor.

Per Herbst 2021 werden in der Rutschung Spitze Stei unvermindert sehr hohe Bewegungen gemessen. Abbildung 2 zeigt die mittels Auswertung von Luftbildern flächig abgeleiteten Bewegungskraten für verschiedene Zonen der Rutschung im langjährigen Vergleich. Die braunen Balken decken die jüngste Messperiode zwischen Herbst 2020 und Herbst 2021 ab. Die den Berechnungen zu Grunde liegenden Bewegungsfelder sind in Anhang 1 einsehbar. In mehreren Zonen (insbesondere 4

und 10) wurden im vergangenen Jahr neue Rekordgeschwindigkeiten erreicht. In den weiteren Zonen waren die Bewegungsraten in der gleichen Größenordnung wie in der Messperiode davor (rote Balken, Herbst 2019 bis Herbst 2020), in welcher fast durchgehend neue Rekordgeschwindigkeiten erreicht worden sind.

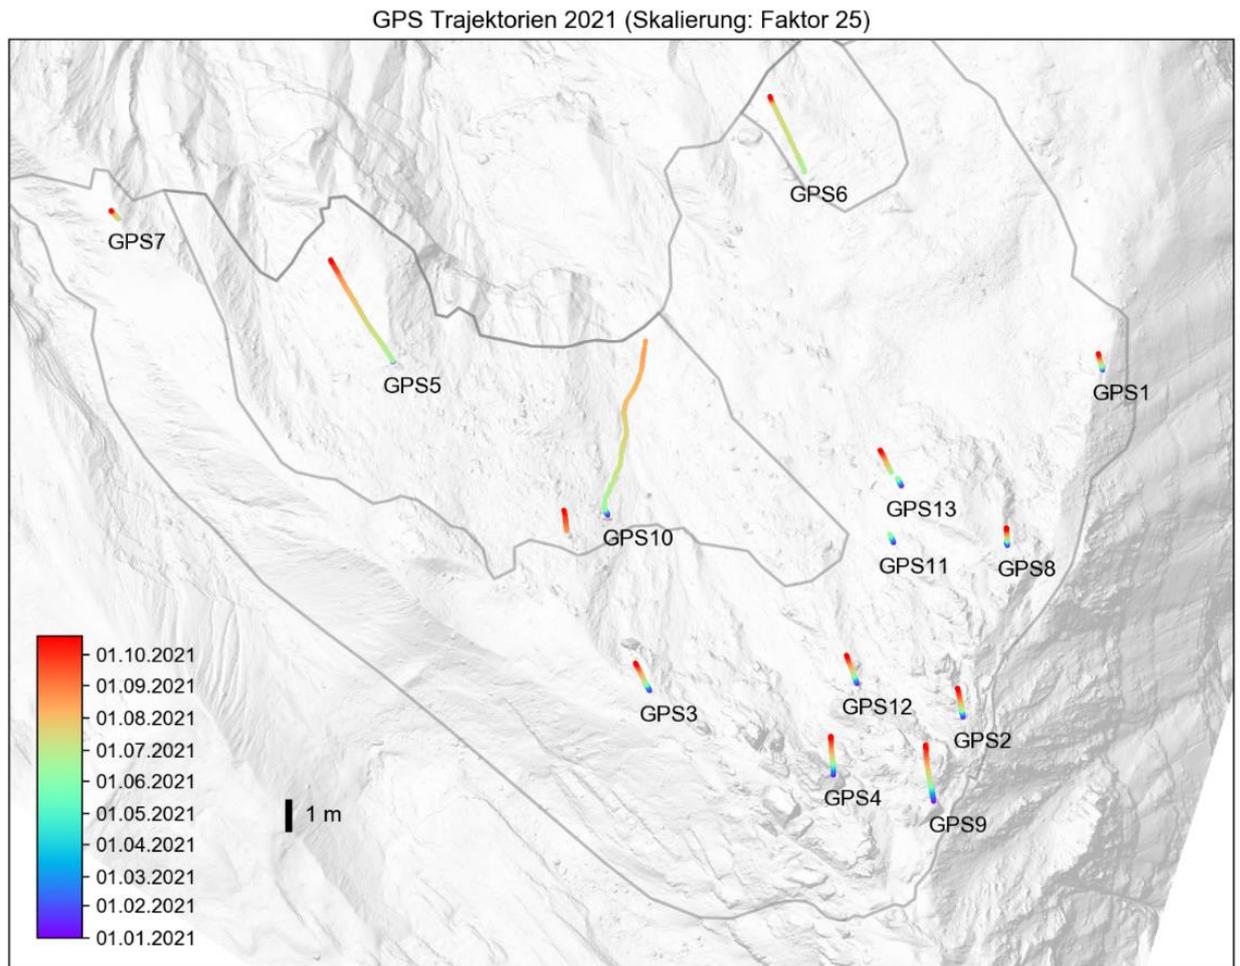
Abbildung 3: GPS-Trajektorien (nur Horizontalkomponente der Bewegung) für das Jahr 2021, um Faktor 25 verlängert (vgl. 1 m Massstab). Die Farbcodierung der Trajektorien variiert als Funktion der Zeit. Die GPS 5 und 6 wurden nach lawinenbedingten Ausfällen erst im Frühling 2021 neu installiert. GPS 10 wurde während der Saison an einen neuen Standort versetzt. GPS 11 wurde bei einem Steinschlagereignis beschädigt und nicht ersetzt. Die Umrisse der diskutierten Rutschkompartimente (Abbildung 1) sind mit grauen Linien über das Höhenmodell gezeichnet.

Abbildung 3 zeigt die Trajektorien (Bewegungspfade) von 13 im Rutschgebiet installierten GPS-Sensoren seit dem 01. Januar 2021. Die saisonale Entwicklung der mit den GPS gemessenen Bewegungsraten ist in Abbildung 4 mittels Wochendurchschnitten dargestellt. Ergänzend zeigt Abbildung 5 die Trajektorien von 30 installierten Messreflektoren und Abbildung 6 die entsprechenden Wochendurchschnitte der Bewegungsraten.

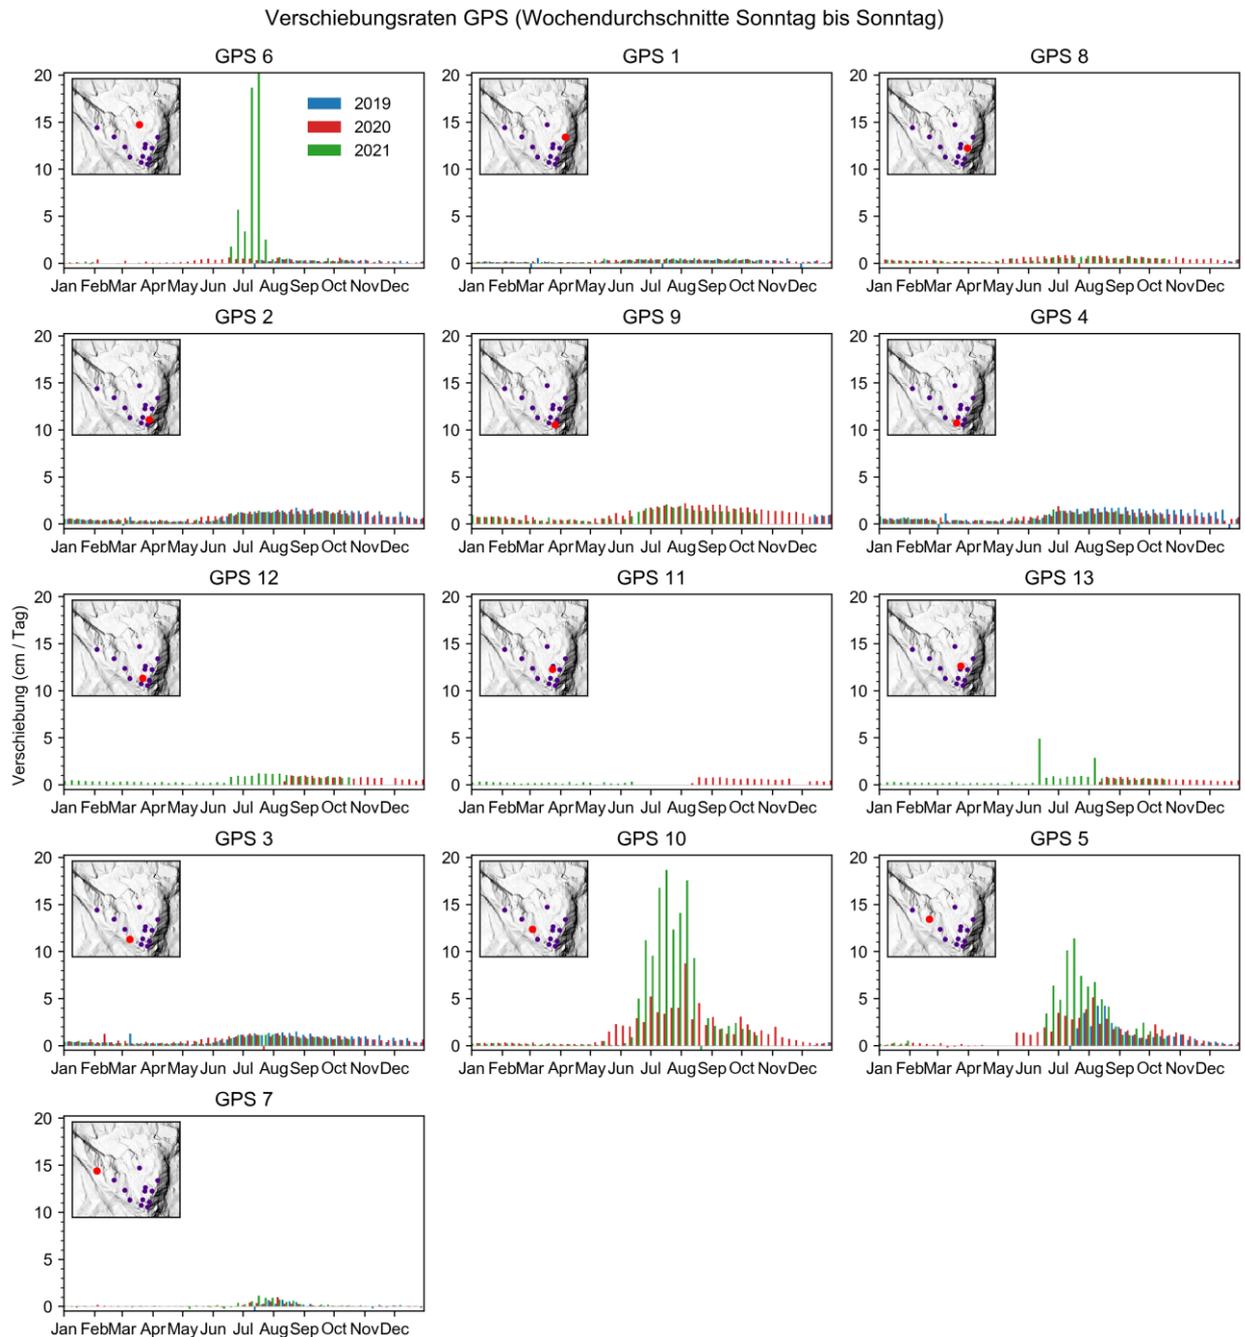
Abbildung 4: Wöchentlich gemittelte Verschiebungsraten (3D-Geschwindigkeiten) für die 13 installierten GPS. Grüne Säulen sind Messungen des Jahres 2021. Wo verfügbar sind die Messungen der Vorjahre (blaue Säulen: 2019, rote Säulen: 2020) auch dargestellt. Da mehrere GPS über die Jahre leicht verschoben werden mussten, sind die Geschwindigkeiten teilweise nicht direkt vergleichbar. Rote Punkte auf den Karten zeigen die GPS-Standorte (für Standorte vgl. auch Abbildung 3 und Anhang 2).

Die Winterphase mit den saisonal reduzierten Rutschgeschwindigkeiten dauerte bis Anfang Juni 2021 an (Abbildung 4, Abbildung 6). Die Geschwindigkeiten in der Rutschung lagen in dieser Periode generell unter 1 cm / Tag. Bezüglich Ereignissen nennenswert sind die grossen Lawinen vom 28. Januar, bei denen GPS 5 und 6 im Frontbereich der Rutschung zerstört wurden. Am 09. Juni kam es zu einem Felssturz aus dem zentralen Ostgrat (Kubatur ca. 1000 m³), bei dem GPS 11 zerstört wurde. Ansonsten war die Sturzaktivität gering.

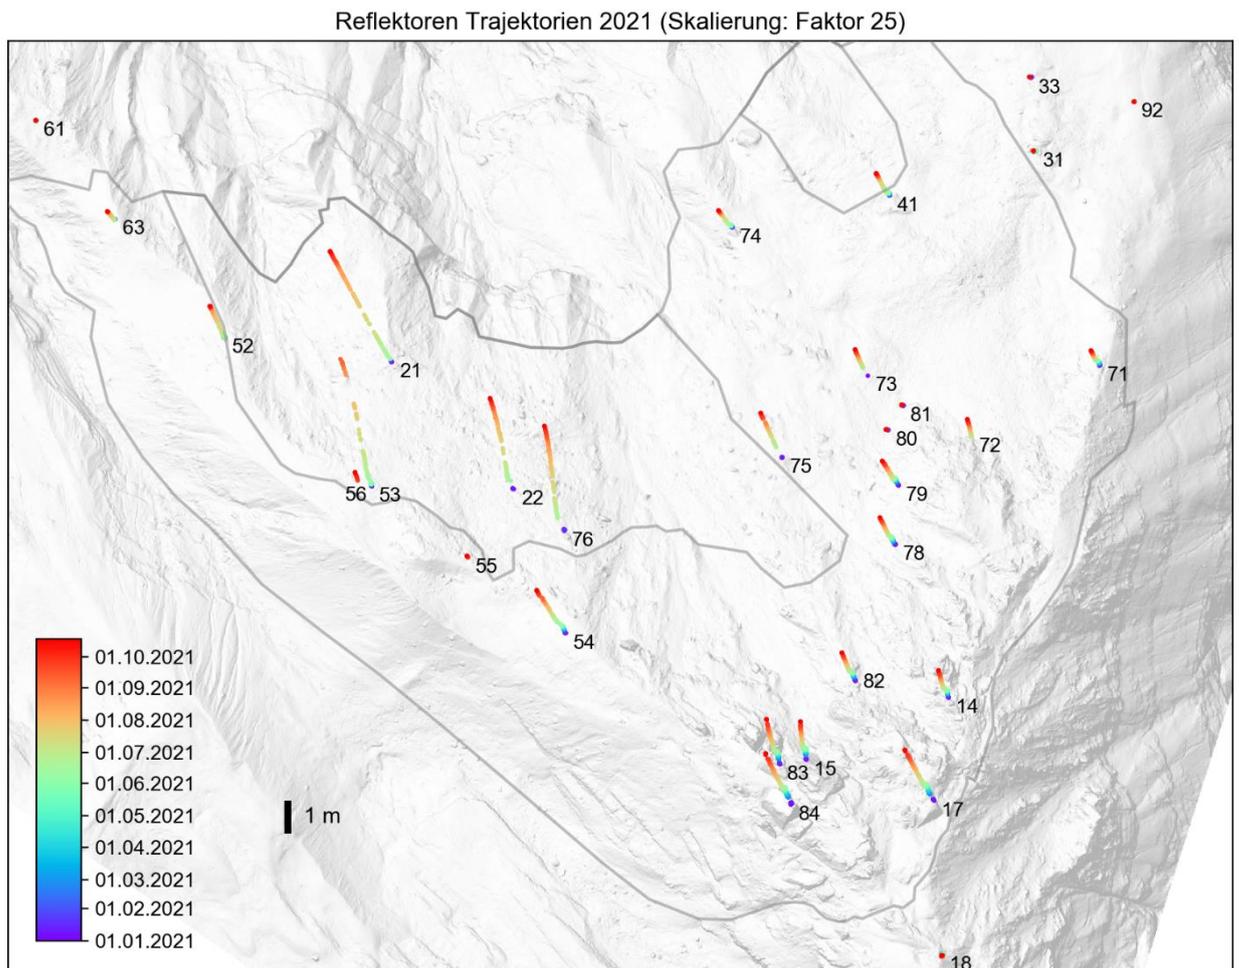
Abbildung 5: Trajektorien der Messreflektoren (Horizontalkomponente) für das Jahr 2021, um Faktor 25 verlängert (vgl. 1 m Massstab). Die Reflektoren 55 und 56 wurden im Sommer 2021 neu installiert. Die Umrisse der diskutierten Rutschkompartimente (Abbildung 1) sind mit grauen Linien dargestellt.

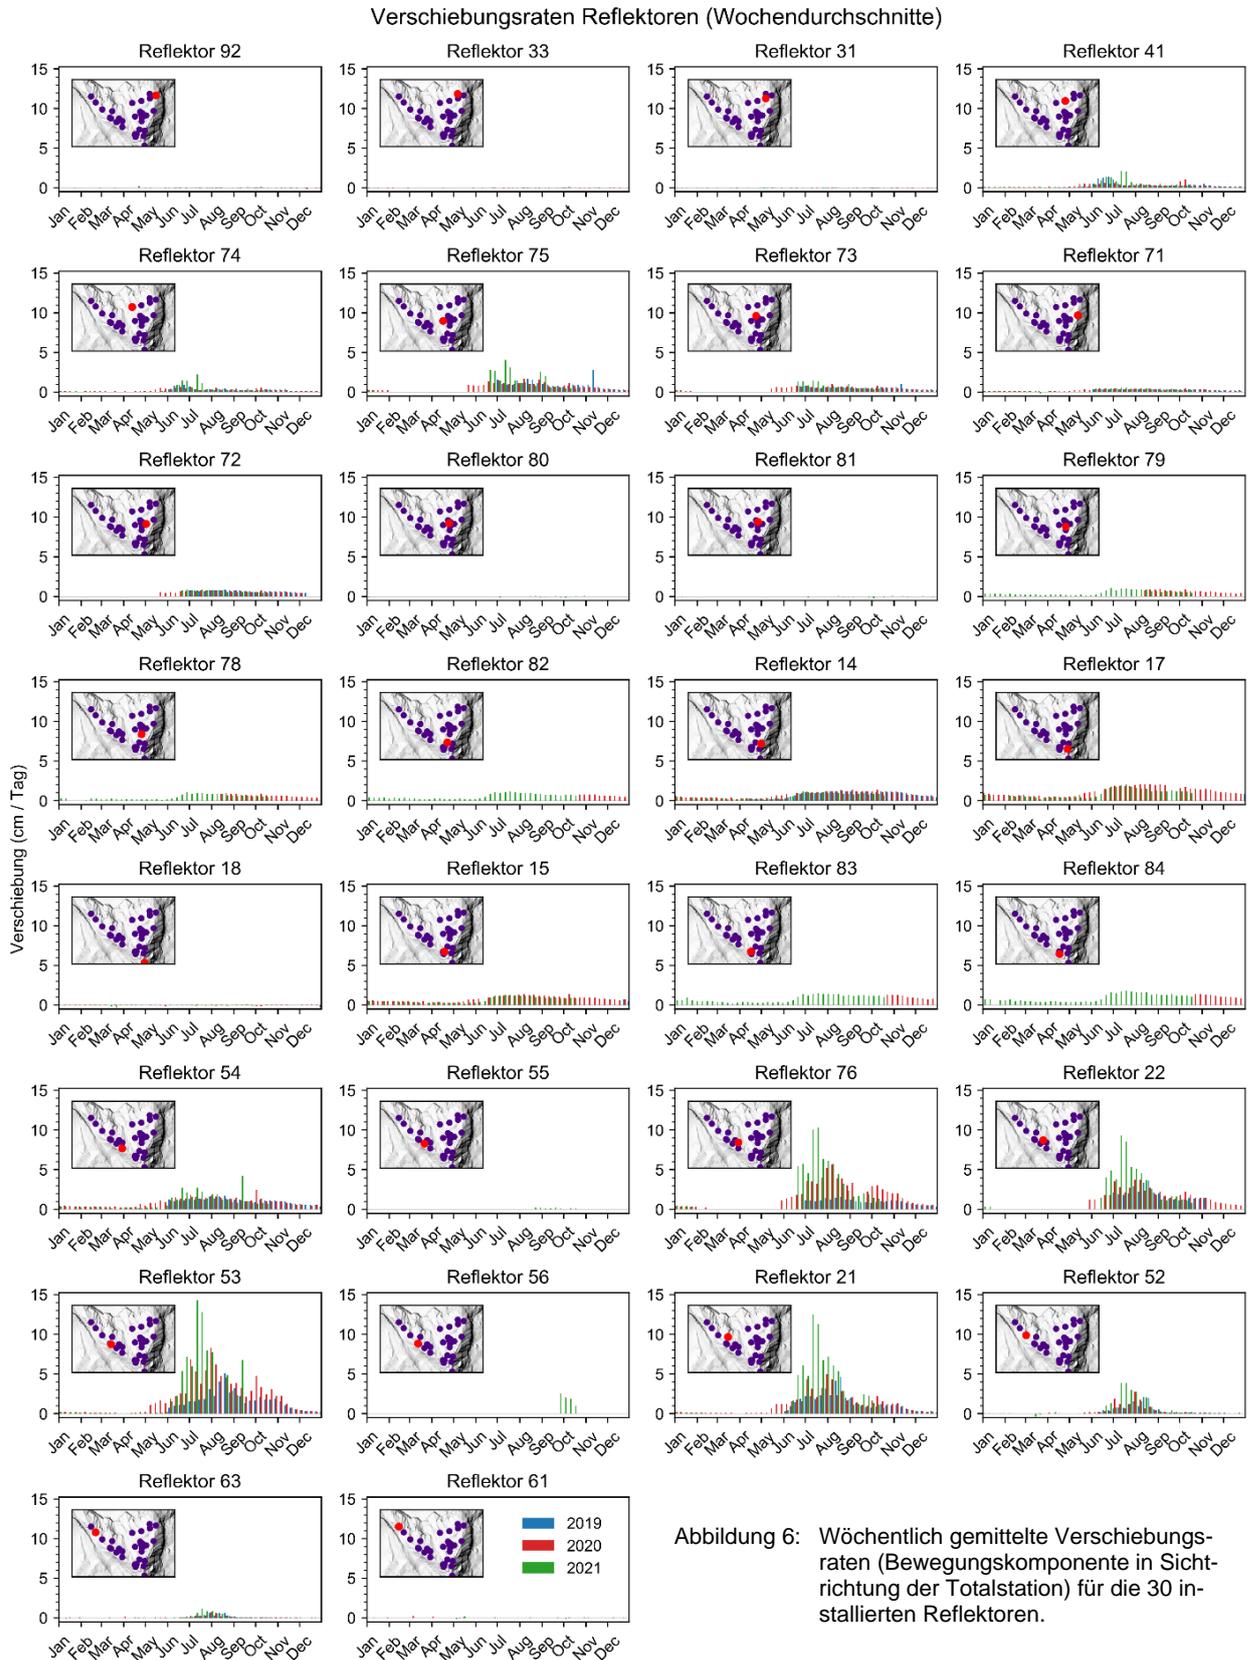
Abbildung 6: Wöchentlich gemittelte Verschiebungsraten (Bewegungskomponente in Sicht- richtung der Totalstation) für die 30 in- stallierten Reflektoren.

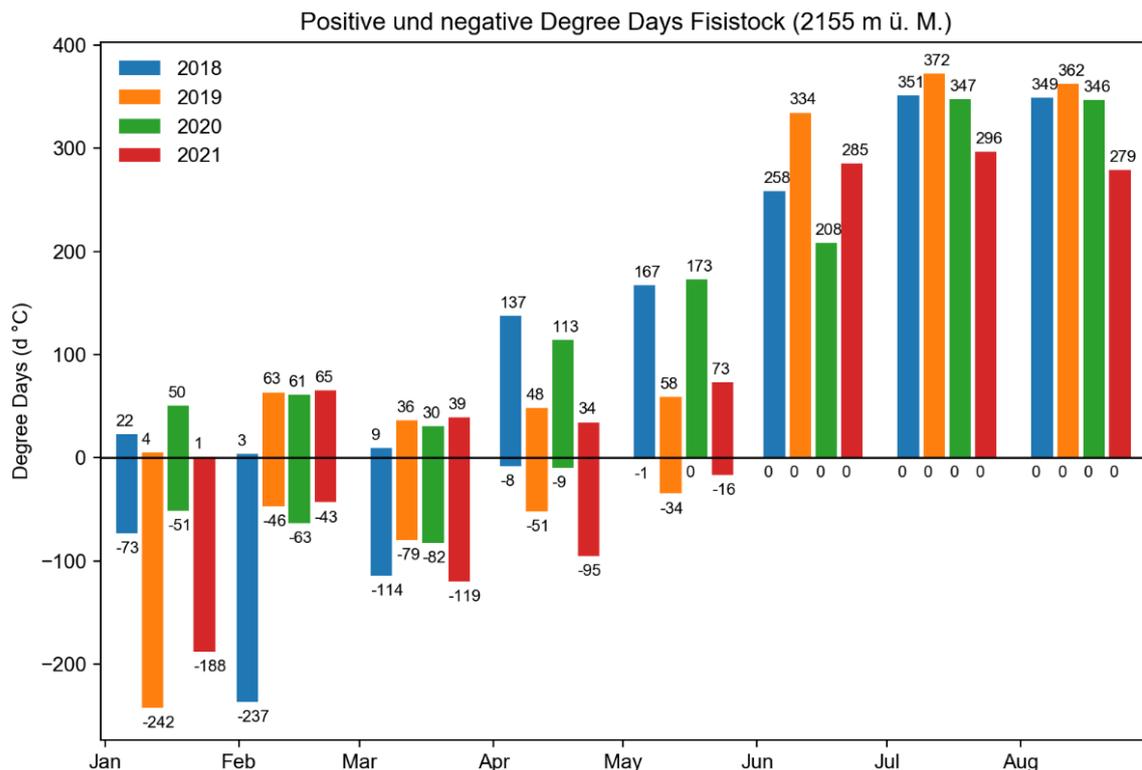
Abbildung 7: Monatliche Summen positiver und negativer Gradtage an der Station Fisistock. Die Grafik umfasst die Periode Januar – August der Jahre 2018 bis 2021. Die Station Fisistock liegt rund 3 km südwestlich der Rutschung Spitze Stei. Die Stationshöhe (2155 m ü. M.) entspricht dem untersten Bereich der Rutschung Spitze Stei (Höhenbereich 2150 bis 2850 m ü. M.).

zurückzuführen. So wurden an der Station Fisistock (2155 m ü. M.) ca. 3 km südwestlich der Rutschung Spitze Stei im April und Mai 2021 nur 34 bzw. 73 positive Gradtage¹ gemessen (Abbildung 7). Im April des Vorjahres 2020 waren es 113 (April) bzw. 173 (Mai) positive Gradtage. Die tiefen Temperaturen verzögerten die Schneeschmelze und damit den Schmelzwassereintrag in den Rutschkörper.

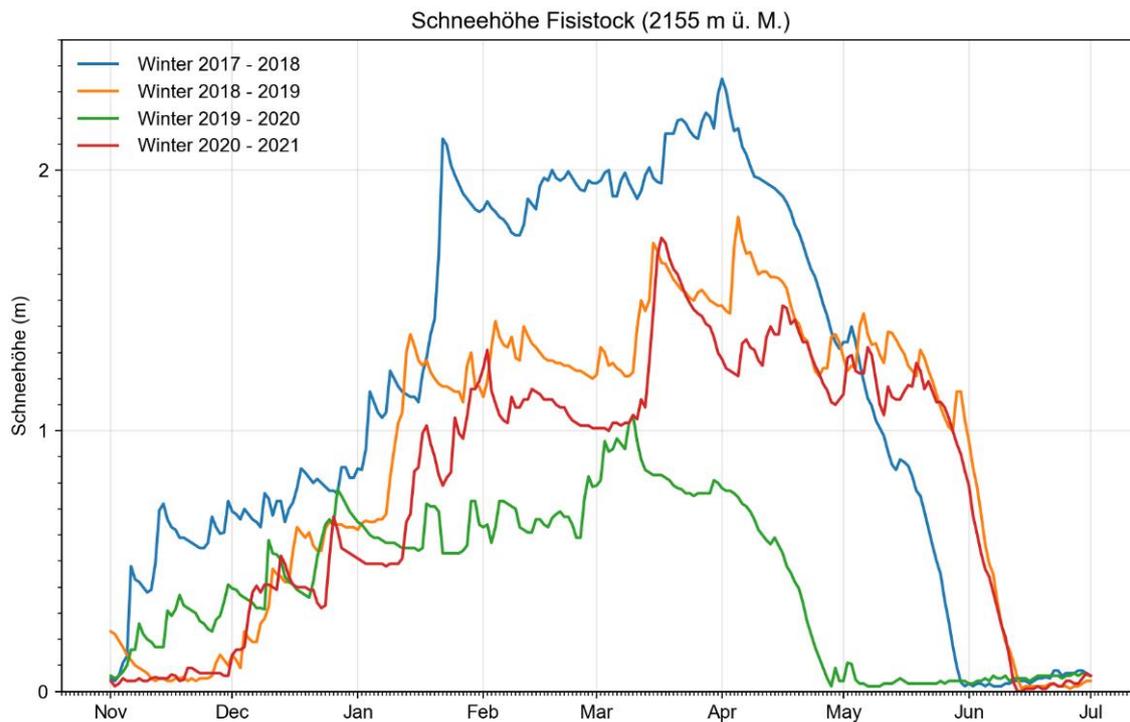
Abbildung 8: Seit Winter 2017 – 2018 gemessene Schneehöhen an der Station Fisistock. Dargestellt sind jeweils die Monate November bis Juni. Der Winter 2020 – 2021 (rote Kurve) war schneereicher als der Winter 2019 – 2020 (grüne Kurve), ähnlich schneereich wie der Winter 2018 – 2019 (orange Kurve), jedoch weniger schneereich als der Winter 2017 – 2018 (blaue Kurve).

Die verzögerte Schneeschmelze wird durch Schneemächtigmessungen an der Station Fisistock (Abbildung 8) bestätigt. So aperte die Station erst Mitte Juni 2021 vollständig aus, ca. eineinhalb Monate später als im Frühling 2020 (Ausaperung Ende April). Die Stationsdaten zeigen auch, dass das spätere Ausapern neben den

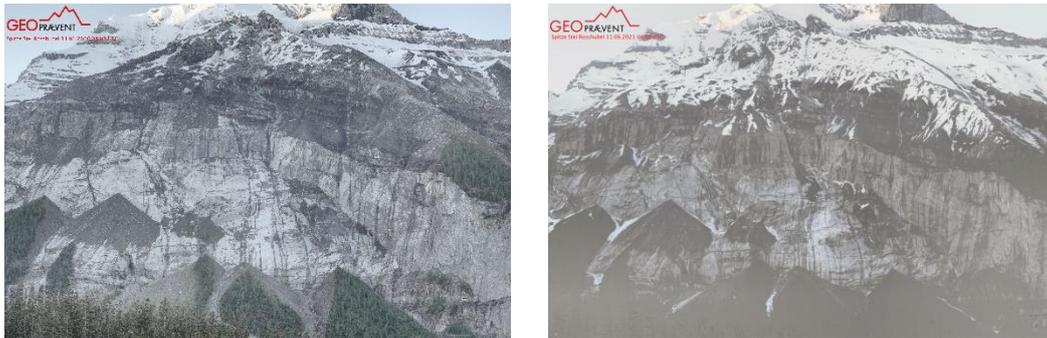
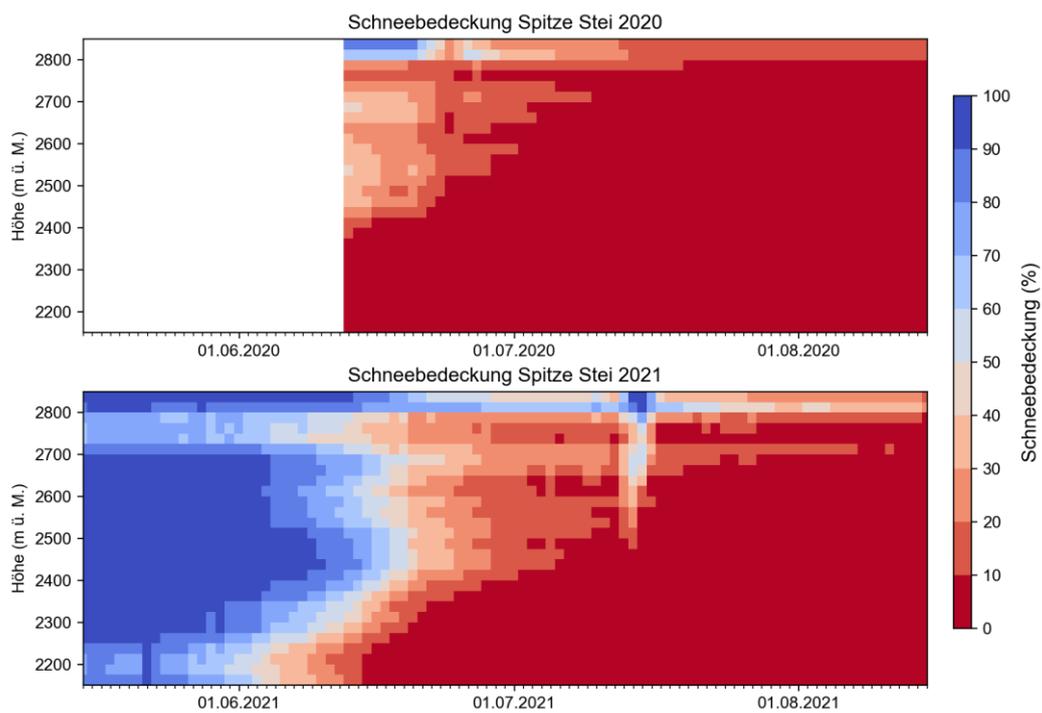
Abbildung 9: Schneebedeckung Rutschung Spitze Stei Mitte Juni 2020 (Foto oben links) und Mitte Juni 2021 (Foto oben rechts). Die Fotos wurden von der Überwachungskamera Rosshubel aufgenommen (vgl. Abbildung 1 für Kamerastandort). In den beiden Rastergrafiken unten ist die Schneebedeckung der Rutschung Spitze Stei pro 25 m Höhenstufe und in Tagesschritten quantifiziert. Die für die Klassifizierung [4] eingesetzten Fotos der Kamera Rosshubel sind erst ab Mitte Juni 2020 verfügbar.

Mit einer computergestützten Analyse der Aufnahmen der Überwachungskamera Rosshubel wurde die Ausaperung des Spitze Steis für das Jahr 2020 und 2021 rekonstruiert (Abbildung 9). Aus den Daten wird ersichtlich, dass die Rutschung Spitze Stei bis Ende Mai noch fast vollständig schneebedeckt war. Der Vergleich mit den teilweise vorhandenen Daten aus dem Jahr 2020 bestätigt die deutlich spätere Ausaperung.

Die Kombination der in Abbildung 9 dargestellten Schneebedeckungszeitreihe mit einem Schneeschmelzmodell ermöglicht quantitative Aussagen zum Wassereintrag in die Rutschung Spitze Stei infolge Regen und Schneeschmelze [4]. Die Modellierungen zeigen, dass der Wassereintrag bis Ende Mai 2021 noch gering war (Abbildung 10). Im gleichen Zeitraum des Vorjahres wurden bereits Rekordeinträge erreicht (Abbildung 11), was die frühere Beschleunigung im Frühling 2020 im Vergleich zum Jahr 2021 weitgehend erklärt.

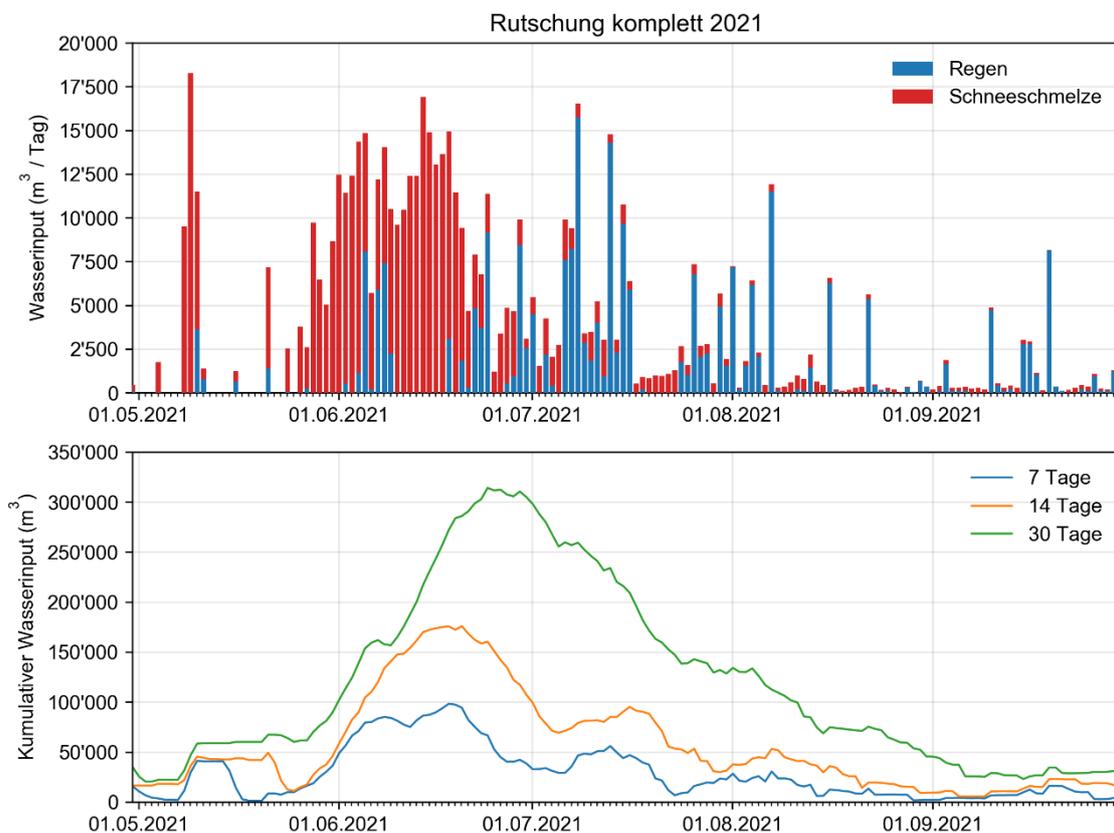
Abbildung 10: Säulendiagramme: Täglicher Wassereintrag in die Rutschung Spitze Stei infolge Niederschlags (blaue Säulen) und Schneeschmelze (rote Säulen) für das Jahr 2021. Linien: Wassereinträge aus Niederschlag und Schneeschmelze kumuliert über Zeiträume von 7, 14 und 30 Tagen.

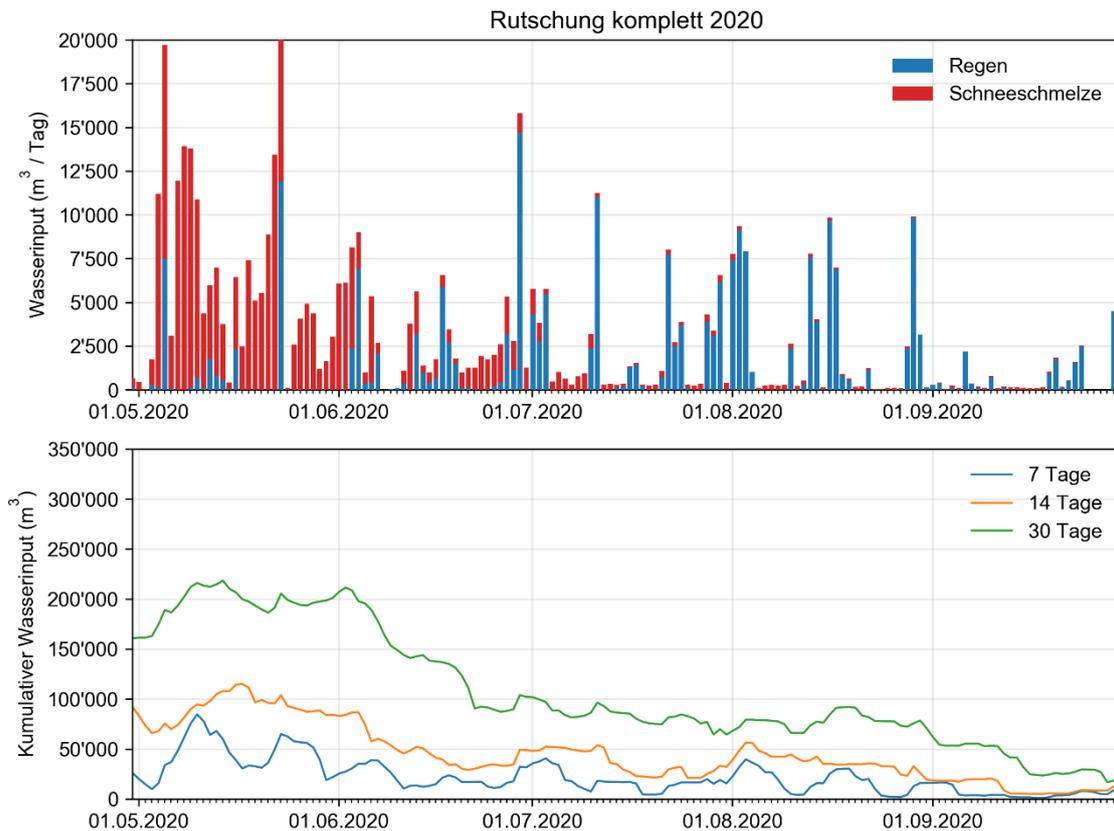
Abbildung 11: Säulendiagramme: Täglicher Wassereintrag in die Rutschung Spitze Stei infolge Niederschlags (blaue Säulen) und Schneeschmelze (rote Säulen) für das Jahr 2020. Linien: Wassereinträge aus Niederschlag und Schneeschmelze kumuliert über Zeiträume von 7, 14 und 30 Tagen.

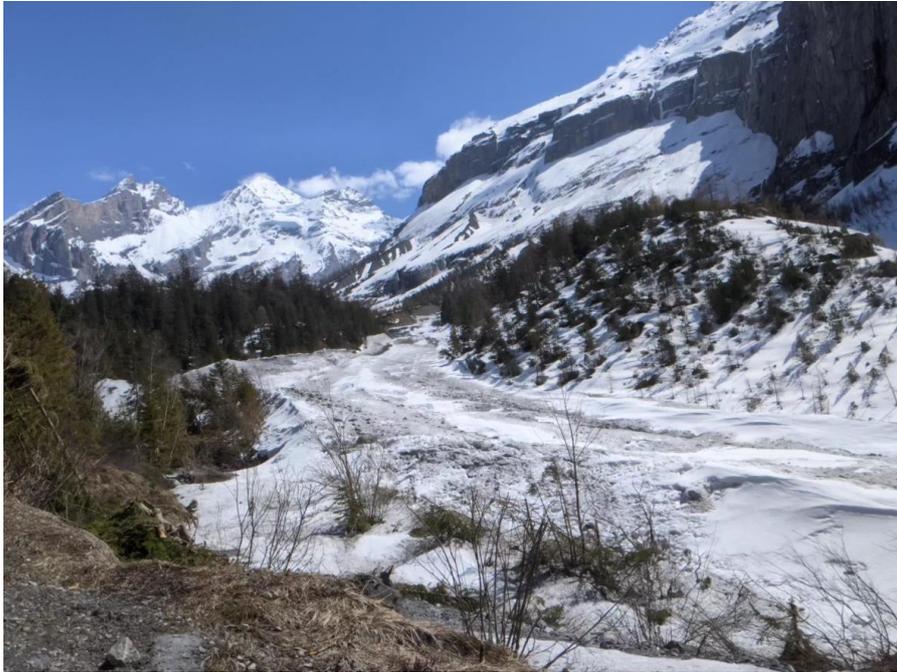
Abbildung 12: Mächtige Lawinenablagerungen im Gerinne der Chalberspissibäche bzw. des Öschibaches unterhalb der Rutschung Spitze Stei (Aufnahmezeitpunkt 24. April 2021).

Die Lage in den Bächen blieb während des Winters ruhig. In den Gräben der Chalberspissibäche kam es während des schneereichen Winters zu mächtigen Lawinenablagerungen (Abbildung 12), welche in den Frühsommermonaten die Entstehung von Murgängen begünstigten.

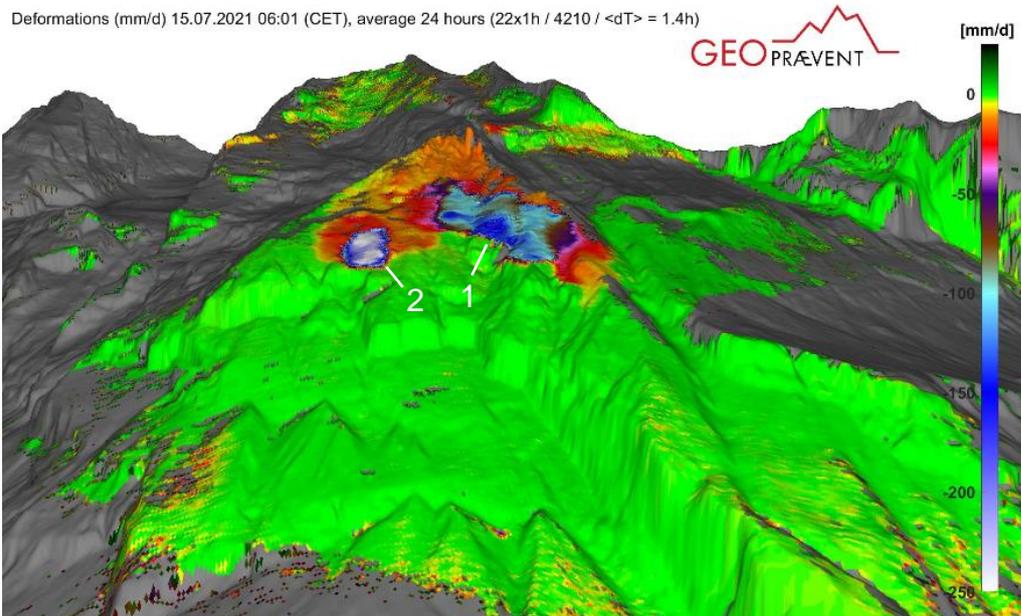
Abbildung 13: Am 15. Juli 2021 per Radar gemessene Bewegungsraten der Rutschung Spitze Stei überlagert auf das Höhenmodell des Gebietes. Radarmessungen zeigen nur die Bewegungskomponente in Sichtrichtung des Radars, d.h. die tatsächliche Bewegungsrate wird unterschätzt.

Mit der Installation des interferometrischen Radars am Standort Rosshubel Mitte Juni 2021 konnten die Geschwindigkeiten flächig bestimmt werden. Abbildung 13 zeigt ein von den Radarmessungen abgeleitetes Geschwindigkeitsfeld für den 15. Juli 2021. Zu diesem Zeitpunkt wurden im Bereich der Schuttrutschung (Annotation 1) sowie im östlichen Bereich unterhalb des Blockgletschers (Annotation 2) sehr hohe Bewegungen (> 25 cm / Tag in Sichtrichtung des Radars) gemessen. In der zweiten Julihälfte nahmen die Bewegungen im östlichen Bereich abrupt wieder ab. Im Bereich der Schuttrutschung setzte die Abnahme später ein und fiel gemächlicher aus (Abbildung 4).

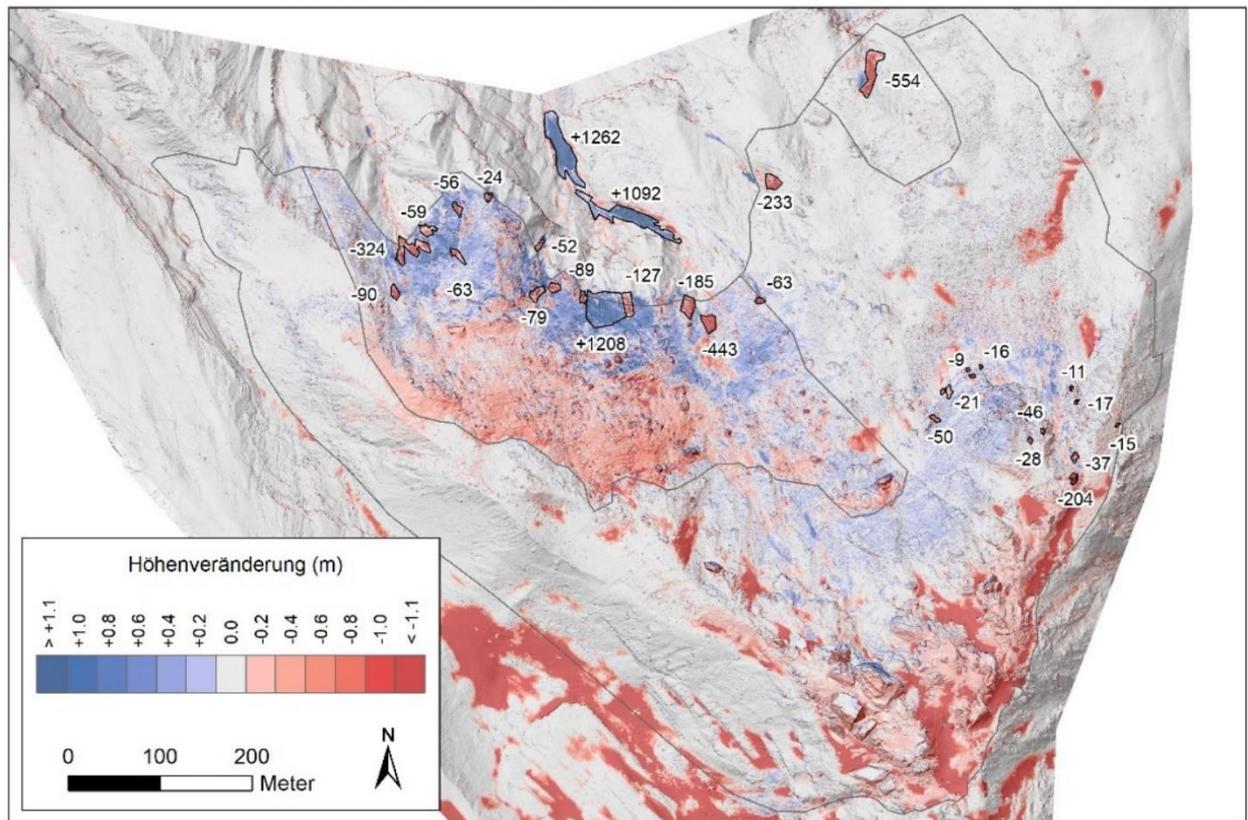
Abbildung 14: Höhenveränderungen Rutschung Spitze Stei über die 24-Tage Periode 20. Juli 2021 bis 13. August 2021. Die Umriss der im Bericht diskutierten Rutschkompartimente (Abbildung 1) sind mit grauen Linien über das Höhenmodell gezeichnet. Rottöne zeigen Bereiche, in welchen das Gelände beim zweiten Drohnenflug tiefer lag als beim ersten (Materialverluste aufgrund plötzlicher Sturz- oder Rutschprozesse oder kontinuierlicher Rutschbewegungen). Blautöne zeigen Bereiche, in welchen das Gelände bei der Zweitmessung höher lag (Materialakkumulation aufgrund Sturz- oder Rutschprozesse oder kontinuierlicher Rutschbewegungen). Höhenveränderungen ± 10 cm sind grau eingefärbt. Bzgl. Höhenveränderung / Einfärbung vgl. auch Abbildung 15. Schwarze Umrandungen roter Flächen identifizieren Abbruchgebiete; die entsprechenden Absturzkubaturen (m³) sind annotiert. Schwarze Umrandungen blauer Flächen identifizieren ausgewählte Akkumulationsgebiete. Im Falle der grösseren umrandeten Fläche im Frontbereich der Schuttrutschung (+1208 m³) wurde die Kubatur des zur Geländekante geschobenen Materials evaluiert. Insbesondere im Gipfelbereich lag zum Zeitpunkt der Drohnenaufnahmen noch verbreitete Schnee. Die Schneeschmelze führte zu Höhenverlusten, welche nicht auf Sturz- oder Rutschereignisse zurückzuführen sind (dunkelrote Flächen ohne schwarze Umrandung).

Mit den starken Bewegungen kam es zu zahlreichen Abstürzen, insbesondere aus dem Frontbereich der Rutschung. Die Ereignisse wiesen ausschliesslich kleine Kubaturen auf. Ab Mitte Juli war der Perimeter genügend ausgeapert, dass mittels Höhenmodellvergleichen die Geländeänderungen und damit auch die Kubaturen der abgestürzten Pakete quantifiziert werden konnten. Abbildung 14 zeigt eine entsprechende Karte für die Periode 20. Juli (erster Drohnenflug) bis 13. August (zweiter Drohnenflug). Die in diesem Zeitraum abgestürzten Fels- bzw. Schuttpakete hatten Volumen in der Grössenordnung von einigen 10 bis wenigen 100 m³. Ein Teil des Materials wurde unterhalb des Rutschperimeters zwischengelagert und gelangte damit nicht direkt in die Gerinne der Chalberspissibäche.

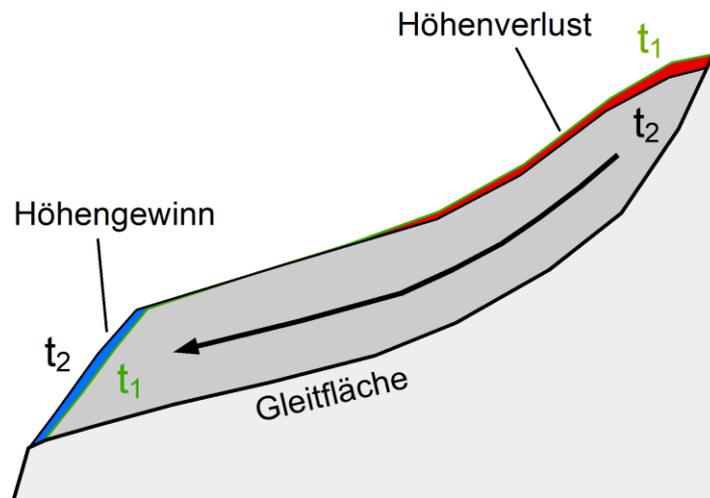
Abbildung 15: Schematischer Querschnitt durch einen imaginären Rutschkörper zum Zeitpunkt t_1 (Oberfläche als grüne Linie, von Höhenmodell 1 abgeleitet) und t_2 (Oberfläche als schwarze Linie, von Höhenmodell 2 abgeleitet). Zur besseren Lesbarkeit ist die Situation vertikal überhöht. Mit der vorliegenden Geometrie führt die Rutschbewegung zu einem Höhenverlust im oberen Bereich der Rutschung (rot eingefärbt) und einem Höhengewinn im unteren Bereich (blau eingefärbt). Kleinere und grössere Abstürze aus der Front zwischen Zeitpunkt t_1 und t_2 können zu Materialverlusten und damit abschnittsweise zu «weniger blau» bzw. rot eingefärbten Frontbereichen führen.

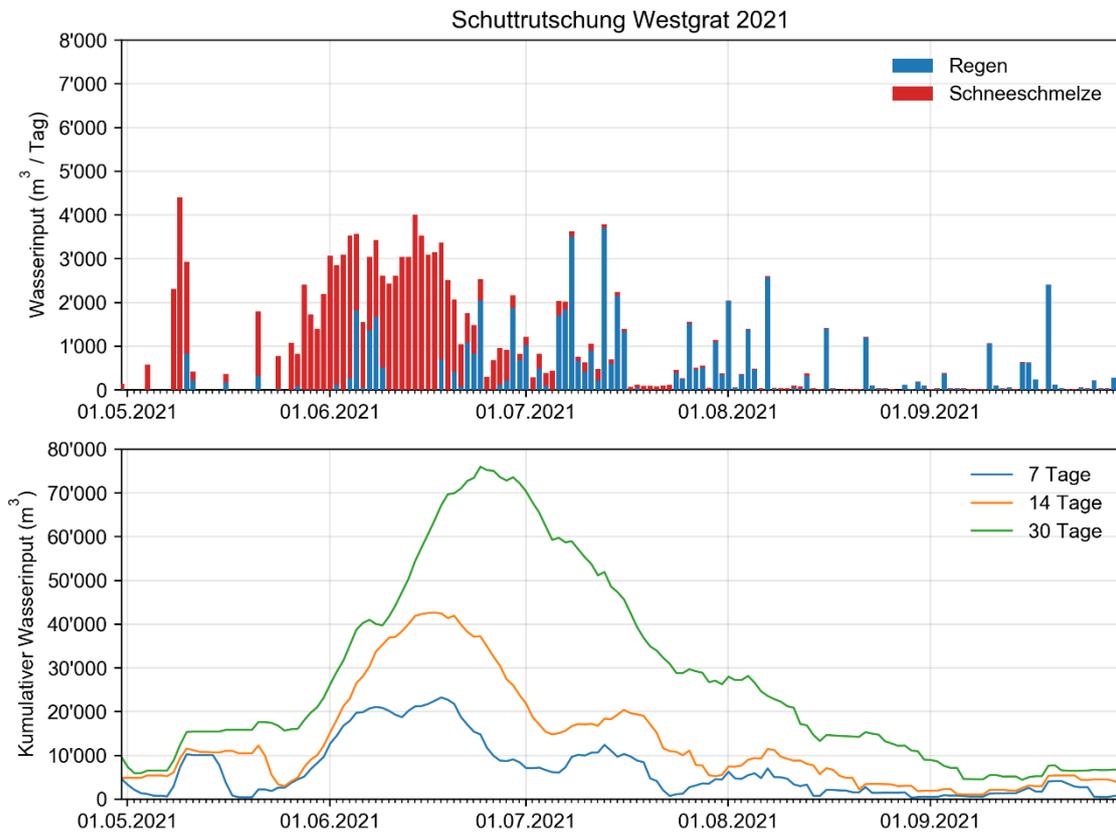
Abbildung 16: Säulendiagramme: Täglicher Wassereintrag in die Schuttrutschung infolge Niederschlags (blaue Säulen) und Schneeschmelze (rote Säulen) für das Jahr 2021. Linien: Wassereinträge aus Niederschlag und Schneeschmelze kumuliert über Zeiträume von 7, 14 und 30 Tagen.

Die starken Beschleunigungen in der Schuttrutschung sowie im Bereich Ost sind teilweise eine Folge der grossen Wassereinträge durch Schneeschmelze und Regen. Abbildung 16 und Abbildung 17 zeigen, dass die Wassereinträge in die Schuttrutschung 2021 grösser bis deutlich grösser waren als im Jahr 2020, insbesondere über längere Kumulationsperioden. So überstiegen die über 30 Tage kumulierten Wassereinträge in die Schuttrutschung Ende Juni 2021 70'000 m³. Im Vorjahr betrug die über 30 Tage erreichten Maximizeinträge nur knapp über 50'000 m³. Erreicht wurden diese Maximizeinträge bereits Anfang Mai 2020.

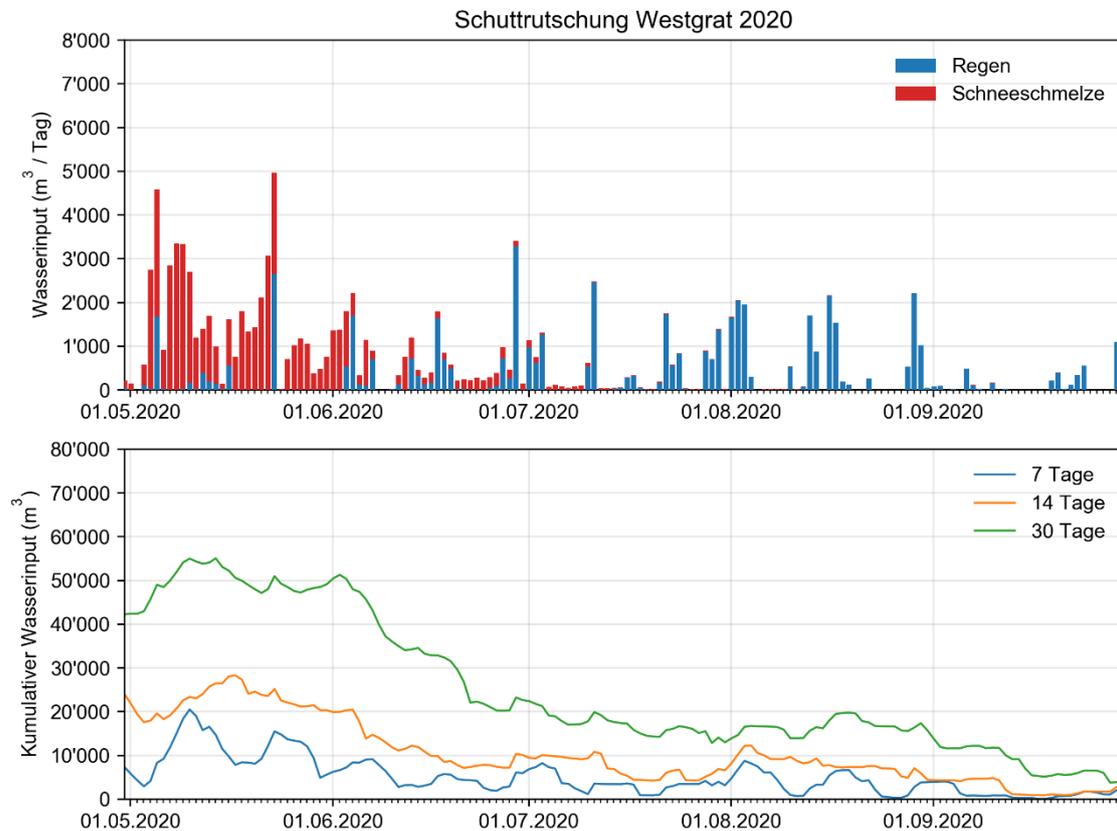
Abbildung 17: Säulendiagramme: Täglicher Wassereintrag in die Schuttrutschung infolge Niederschlags (blaue Säulen) und Schneeschmelze (rote Säulen) für das Jahr 2020. Linien: Wassereinträge aus Niederschlag und Schneeschmelze kumuliert über Zeiträume von 7, 14 und 30 Tagen.

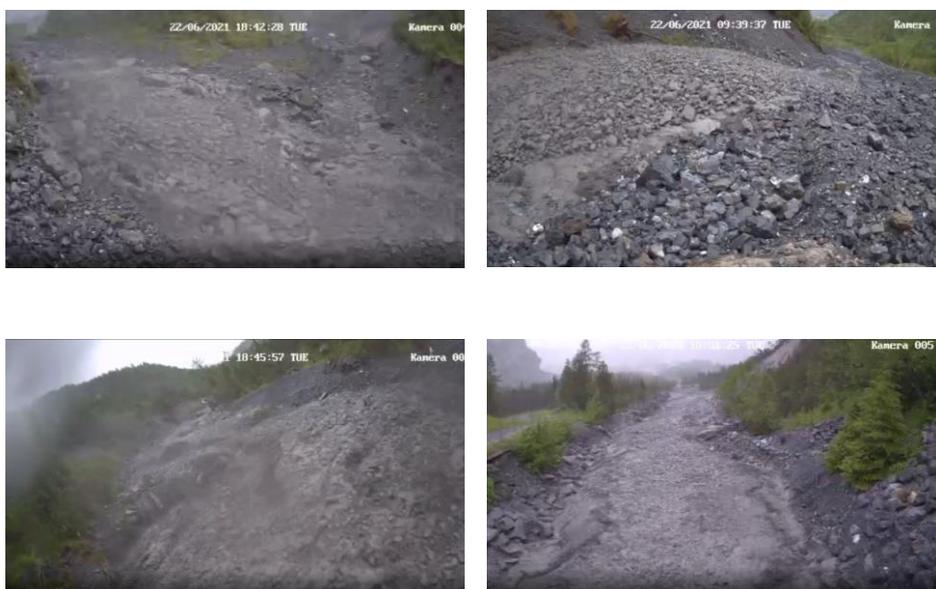
Abbildung 18: Murgänge im Bereich des Zusammenflusses der beiden Chalberspissibäche (oben) sowie bei der Skibrücke (unten). Datum Aufnahmen: 22. Juni 2021.

Die grössten Murgänge am Abend des 22. Juni gelangten bis unter das Kraftwerk Zilfuri und führten zu Ablagerungen mit einer Mächtigkeit von rund 2 m Höhe. Im Bereich unterhalb der Skibrücke erreichten die Ablagerungen rund 4 m Mächtigkeit. Auch am 24. Juni, 29./30. Juni und zwischen dem 07. bis 09. Juli kam es zu mehreren Murgängen, welche grössere Schuttkubaturen ablagerten, insbesondere im Gerinneabschnitt zwischen der Skibrücke und dem Kraftwerk Zilfuri. Schäden an der Infrastruktur blieben weitgehend aus, u.a. auch wegen der vorgängig getroffenen Sicherheitsvorkehrungen (z.B. Demontage der Brücke beim Tirolerwehr Zilfuri). Im Strassenbereich unterhalb der Rinderstutzbrücke kam es nach Ausbrüchen bei der alten Rinderstutzbrücke verschiedentlich zu Geschiebeablagerungen; am 24. Juni waren diese Ablagerungen besonders mächtig.
