Bericht Nr. 1418139.21

Einwohnergemeinde Kandersteg

**Kandersteg, Rutschung "Spitze Stei"
Entwicklung Sommer 2021**

Zollikofen, 25. Oktober 2021

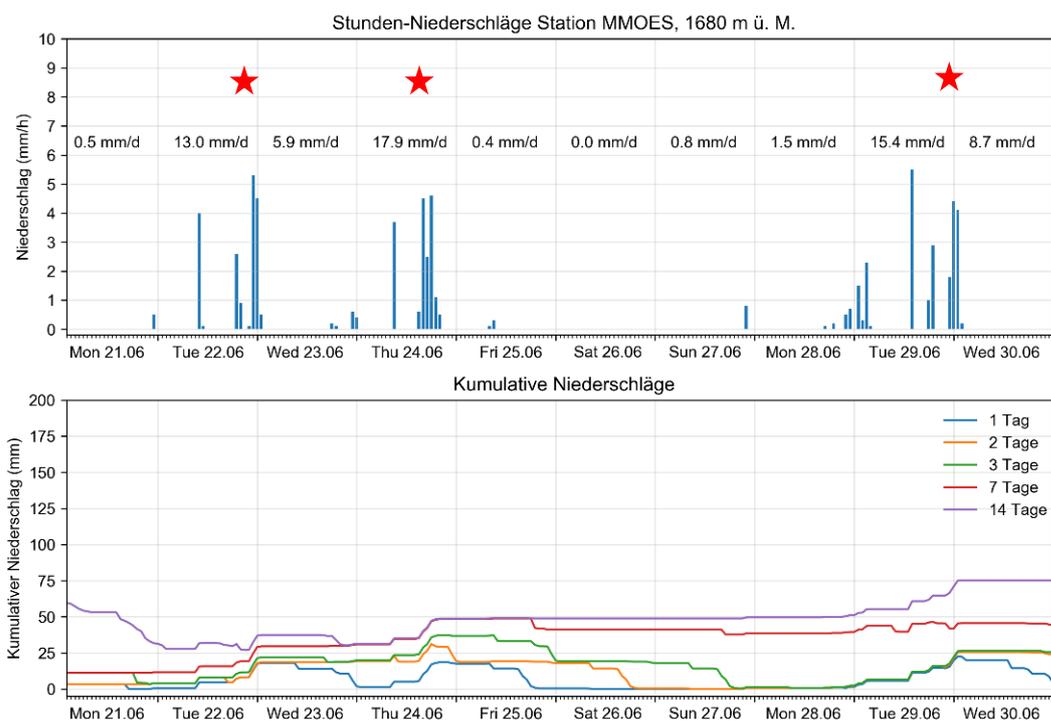
Abbildung 19: Oben: Zwischen dem 21. und dem 30. Juni 2021 an der Wetterstation Öschinensee gemessene Stundenniederschläge. Tagessummen sind annotiert. Unten: Kumulative Niederschläge über Perioden von einem Tag bis zwei Wochen. Murgänge gab es am 22.06, 24.06 und 29.06 schon bei geringen Niederschlagsmengen bzw. Vorfeuchten. Die Zeitperioden mit Murgängen sind mit roten Sternen markiert.

Zu Beginn der Phase mit erhöhter Murgangaktivität reichten geringe Niederschläge für eine Murgangauslösung aus. So fielen am 22. Juni an der Station Öschinensee

nur 13 mm Niederschlag, mit maximalen Stundenintensitäten von rund 5 mm (Abbildung 19). Auch die Vorfeuchte durch Niederschläge war sehr gering. Mit 25 mm über 14 Tage blieb sie unter dem in der Dispositionsanalyse [7] festgelegten Schwellenwert von 57 mm / 14 Tage. Dies deutet darauf hin, dass die Lawinenschneeablagerungen in den Chalberspissibächen für die Murgangaktivität wichtig waren. Möglicherweise spielte der Schnee bereits bei der Entstehung der Murgänge eine Rolle, z.B. durch Staueffekte im Bereich kollabierter Schneebrücken. Die Aufnahme von Lawinenschnee in die Murgänge führte zu einer erhöhten Wasserverfügbarkeit in der Murgangmasse. Leicht mobilisierbarer Schutt mit einem genügend hohen Feinmaterialanteil war in den Chalberspissibächen aufgrund der zahlreichen Sturzereignisse aus der Rutschung Spitze Stei seit der letzten Murgangsaaison reichlich vorhanden.

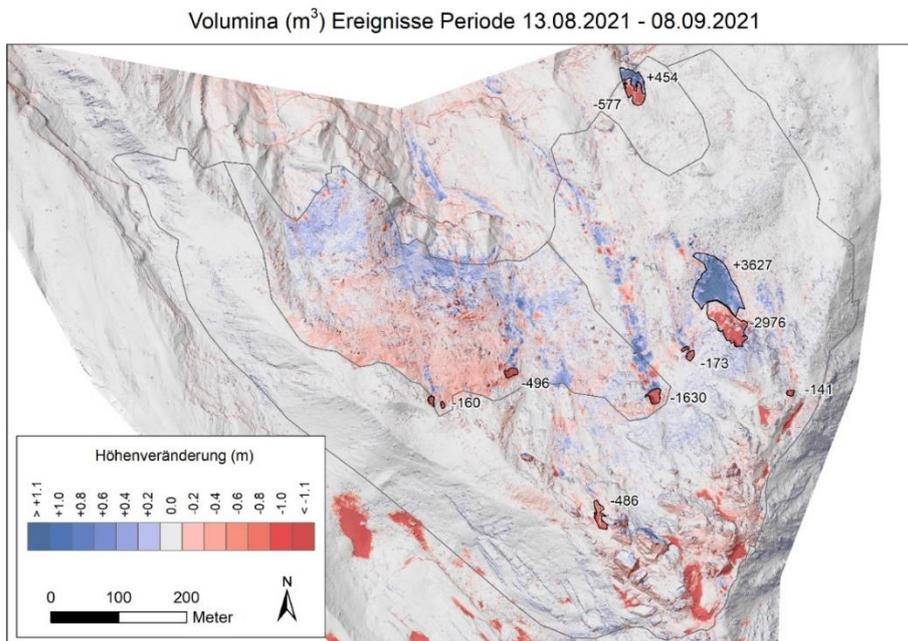
Abbildung 20: Höhenveränderungen Rutschung Spitze Stei über die 26-Tage Periode 13. August 2021 bis 08. September 2021. Vgl. Bildlegende in Abbildung 14 für zusätzliche Informationen.

Mittels weiterer Drohnenaufnahmen konnten die Absturzkubaturen für die Zeitabschnitte 13.08.2021 – 08.09.2021 (Abbildung 20) sowie 08.09.2021 – 01.10.2021 (Abbildung 21) genau quantifiziert werden. Am 23.08.2021 kam es im östlichen Bereich der Rutschung zu einem Absturz von knapp 3000 m³ Felsmaterial aus einem stark zerrütteten und rasch bewegenden Kompartiment (Abbildung 20). Am 02.09. kam es zu einem Absturz eines Grossblockes (ca. 1600 m³) aus dem Zentrumsbereich. Während der Periode 13.08.2021 – 08.09.2021 (Abbildung 20) blieben Abstürze aus dem Frontbereich der Schuttrutschung ausschliesslich sehr klein (sehr kleine rötliche Flächen in Abbildung 20), was u.a. auf die verminderte Rutschaktivität zurückzuführen sein dürfte.

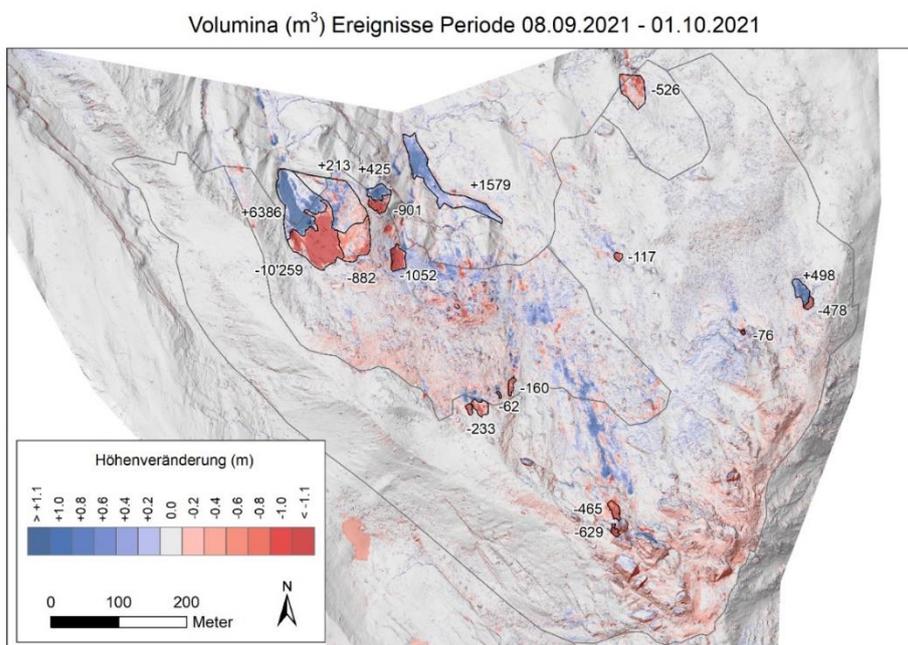
Abbildung 21: Höhenveränderungen Rutschung Spitze Stei über die 23-Tage Periode 08. September 2021 bis 01. Oktober 2021. In der Vergleichsperiode war der Schnee im Gipfelbereich weitgehend geschmolzen. Die Rottöne im Gipfelbereich entsprechen einer Absenkung des Rutschkörpers.

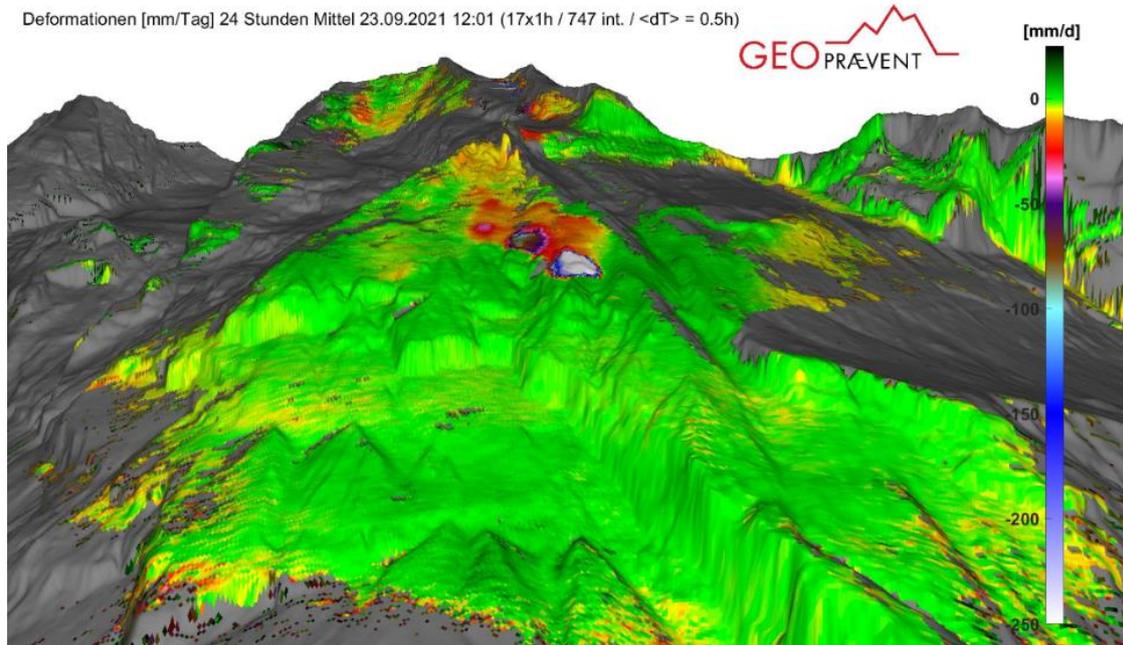
Abbildung 22: Am 23. September per Radar gemessene Bewegungsraten im Frontbereich der Schuttrutschung Westgrat. Die Bewegungsraten im weiss eingefärbten Bereich erreichten Werte von rund 50 cm / Tag in Sichtrichtung (LOS) des Radars. In der Nacht vom 23. zum 24. September kam es zu einem Absturz eines Teils der beschleunigten Masse (Kubatur ca. 11'000 m³).

Im Frontbereich der Schuttrutschung kam es erst in der Nacht vom 23. auf den 24. September 2021 zu einem grösseren Absturz. Bei dem Ereignis wurden rund 11'000 m³ Material mobilisiert, wovon gut 6000 m³ direkt unterhalb der Rutschung abgelagert wurden und der Rest in die Chalberspissibäche gelangte (Abbildung 21). Der Absturz des Paketes kündigte sich in den Radardaten mit Spitzengeschwindigkeiten von bis zu 50 cm / Tag an (Abbildung 22). In der Periode 08.09.2021 – 01.10.2021 kam es weiter zu mehreren Stürzen in der Grössenordnung einiger 100 m³, z.B. am 26. September 2021 aus dem Gipfelbereich. Diese Abstürze sind Zeichen einer unvermindert hohen Aktivität im Rutschgebiet.

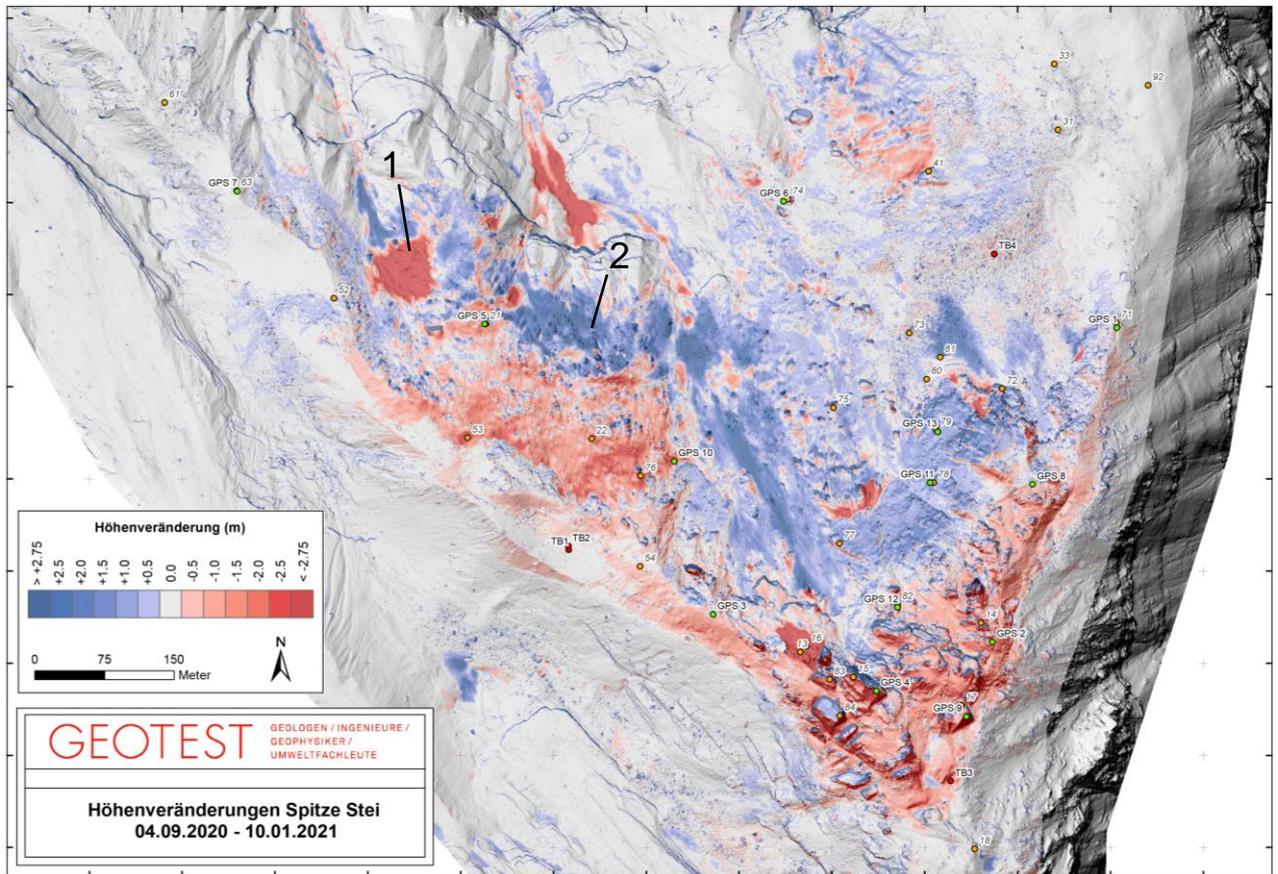
Abbildung 23: Höhenveränderungen Rutschung Spitze Stei 04. September 2020 bis 01. Oktober 2021. Vgl. Bildlegende Abbildung 14 für zusätzliche Informationen. Höhenveränderungen +25 cm sind grau eingefärbt. Im Frontbereich der Schuttrutschung dominieren blaue Farbtöne. In den entsprechenden Bereichen wurde mehr Material zur Absturzkante geschoben, als durch Rutschungen/Stürze ausgetragen worden ist. Die Rottöne im Gipfelbereich reflektieren die starke Absenkung des Rutschkörpers.

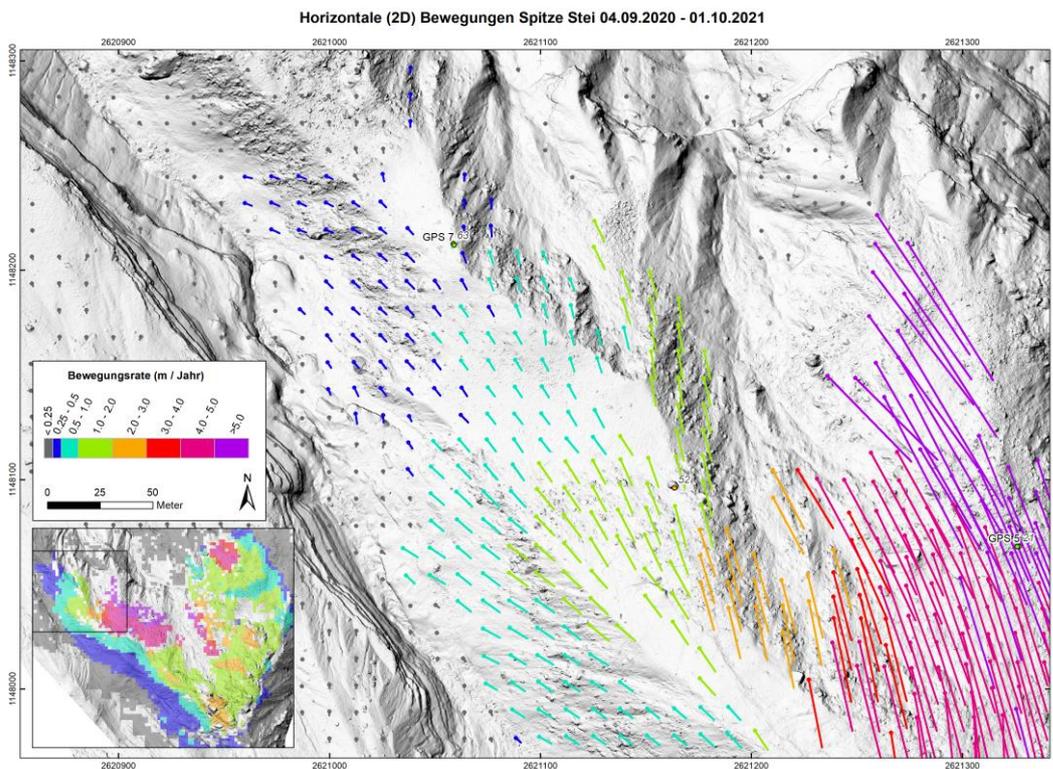
Horizontale (2D) Bewegungen Spitze Stei 04.09.2020 - 01.10.2021

Die nachfolgend abgebildeten Bewegungsvektoren repräsentieren den Zeitraum 04.09.2020 bis 01.10.2021 und sind Grundlage der in Abbildung 2 gezeigten Bewegungsraten der Zeitperiode 2020 – 2021 (braune Säulen). Die per Feature-Tracking abgeleiteten Bewegungsvektoren sind 10-fach verlängert. Die Übersichtskarte zeigt das Bewegungsfeld der Gesamtrutschung sowie die Lage des vergrößerten Kartenausschnittes. In Bereichen ohne Vektoren bzw. ohne Einfärbung in der Übersichtskarte sind keine Messungen verfügbar. In diesen Bereichen war ein Tracking aufgrund der starken Geländeänderungen infolge Materialverlusten (Abstürze) bzw. -akkumulationen nicht möglich.
