Bericht Nr. 1418139.2

Einwohnergemeinde Kandersteg, Kandersteg

**Kandersteg, "Spitze Stei"
Gefahrenmanagement**

Ergebnisse und Auswertungen 2019

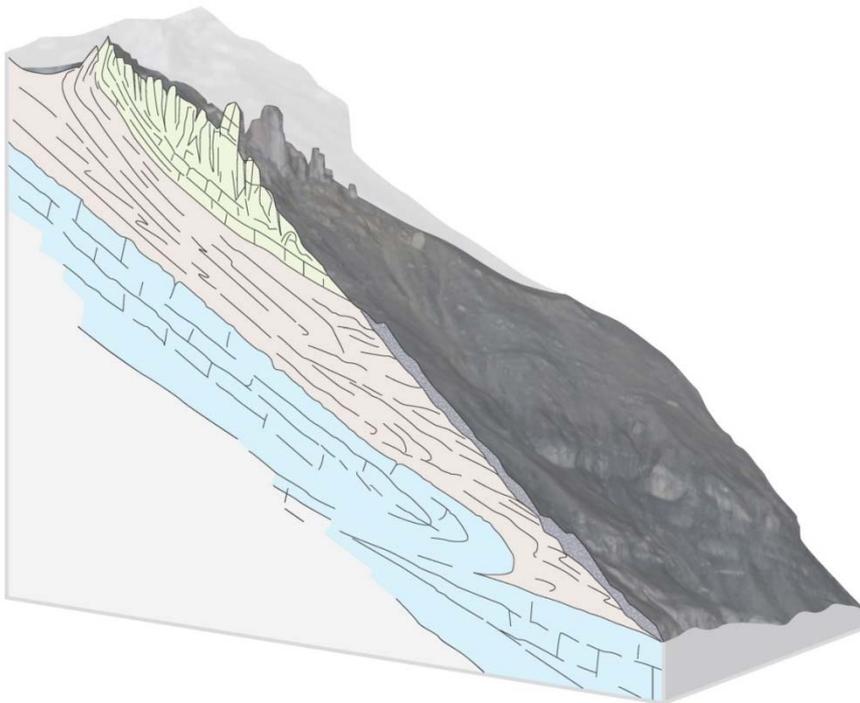
Abbildung 2: Blockdiagramm mit schematischer Darstellung des Schichtverlaufs beim „Spitze Stei“ (Gelb: Öhrlikalke; Rosa: Zementsteinschichten; Blau: Quinten-Fm.).

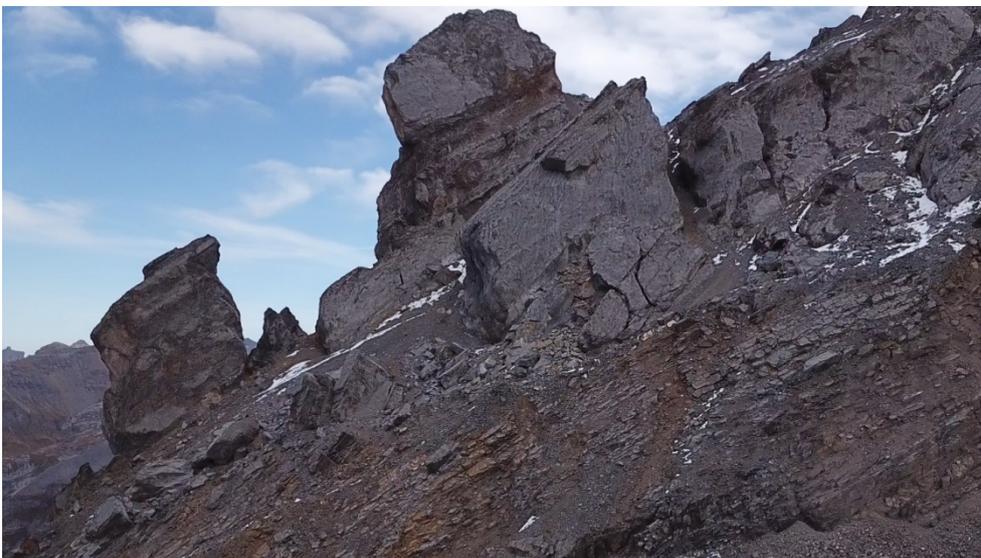
Abbildung 3: Zerrütteter Gipfelbereich. Ansicht vom Staubbach aus.

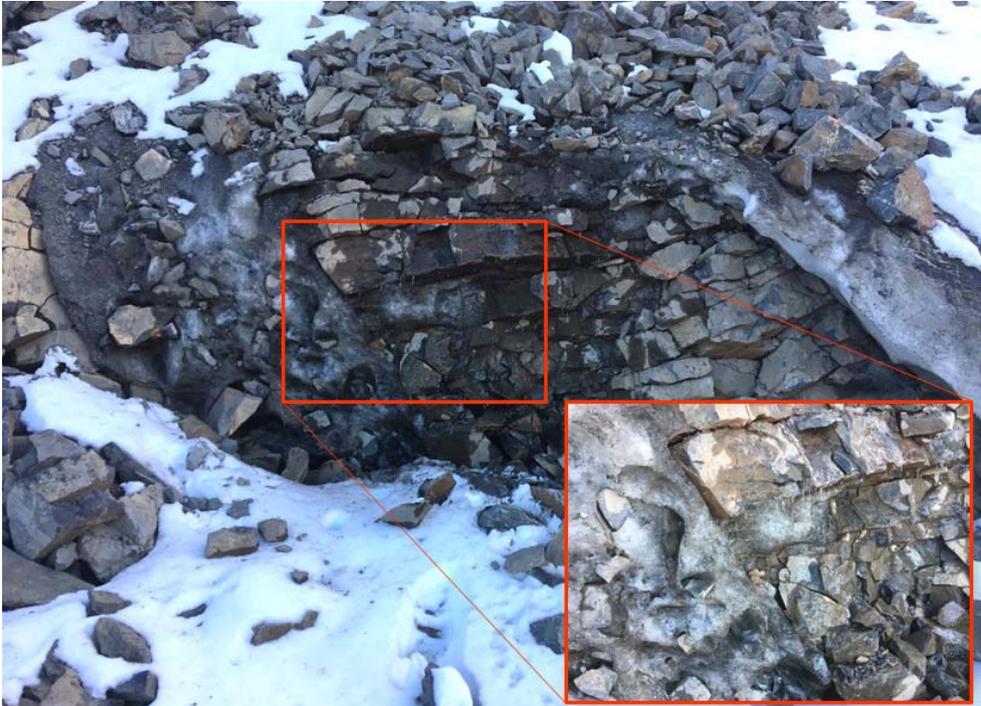
Abbildung 4: Aufgeschlossener Permafrostkörper. Links im Bild: Lockergestein in einer Eismatrix; Rechts im Bild: verwitterter Fels mit eisgefüllten Klüften.

Fels vermutlich bis in die Zementsteinschichten im Liegenden hinunter. Die dadurch gebildeten, freistehenden Felstürme von bis zu 200'000 m³ Volumen sind teilweise verkippt und zeigen frische, häufig durchschlagende Risse und Brüche (vgl. Abbildung 3). Bergseits des „Spitze Steis“ ist die äusserst unruhige Morphologie durch Nackentälchen, Schollen und Mulden charakterisiert. An den Abrisskanten der einzelnen Schollen kommt ein eisreicher Schuttkörper sowie stark verwitterter Fels mit eisgefüllten Klüften zum Vorschein (vgl. Abbildung 4).

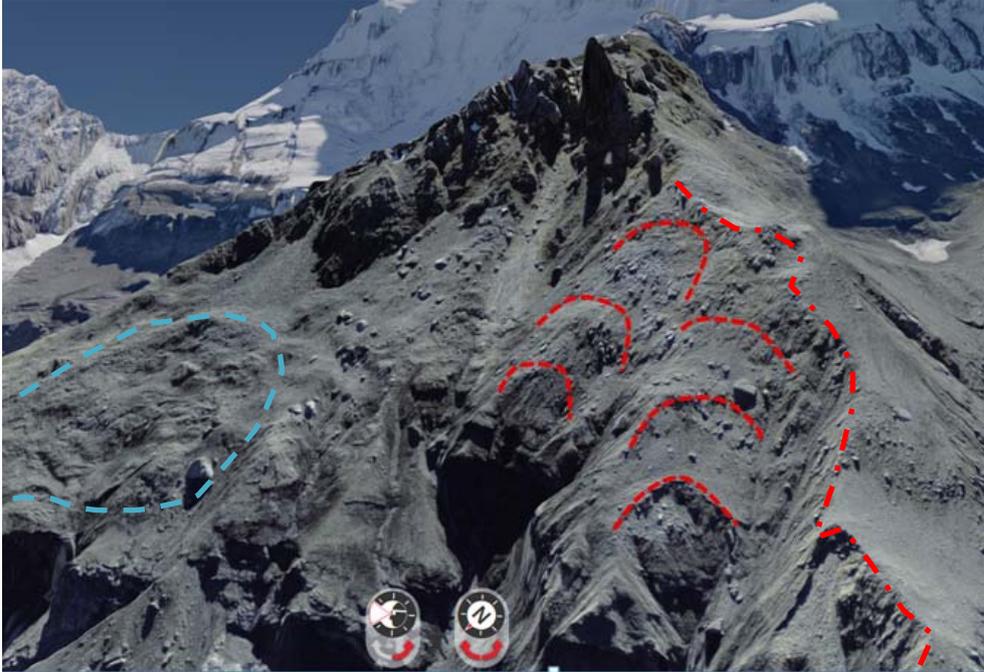
Abbildung 5: Rechts im Bild: Primäre und sekundäre Abrisskanten in der Schuttbedeckten Westflanke (rot gestrichelte Linien); Links: Blockgletscher (blau gestrichelte Linie). (Bildquelle: map.geo.admin.ch, Stand: 2018).

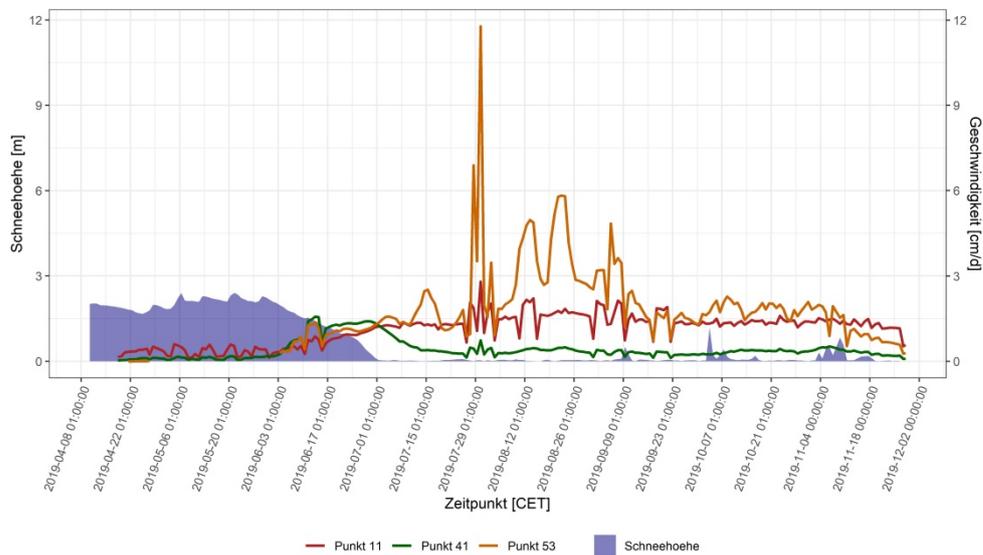
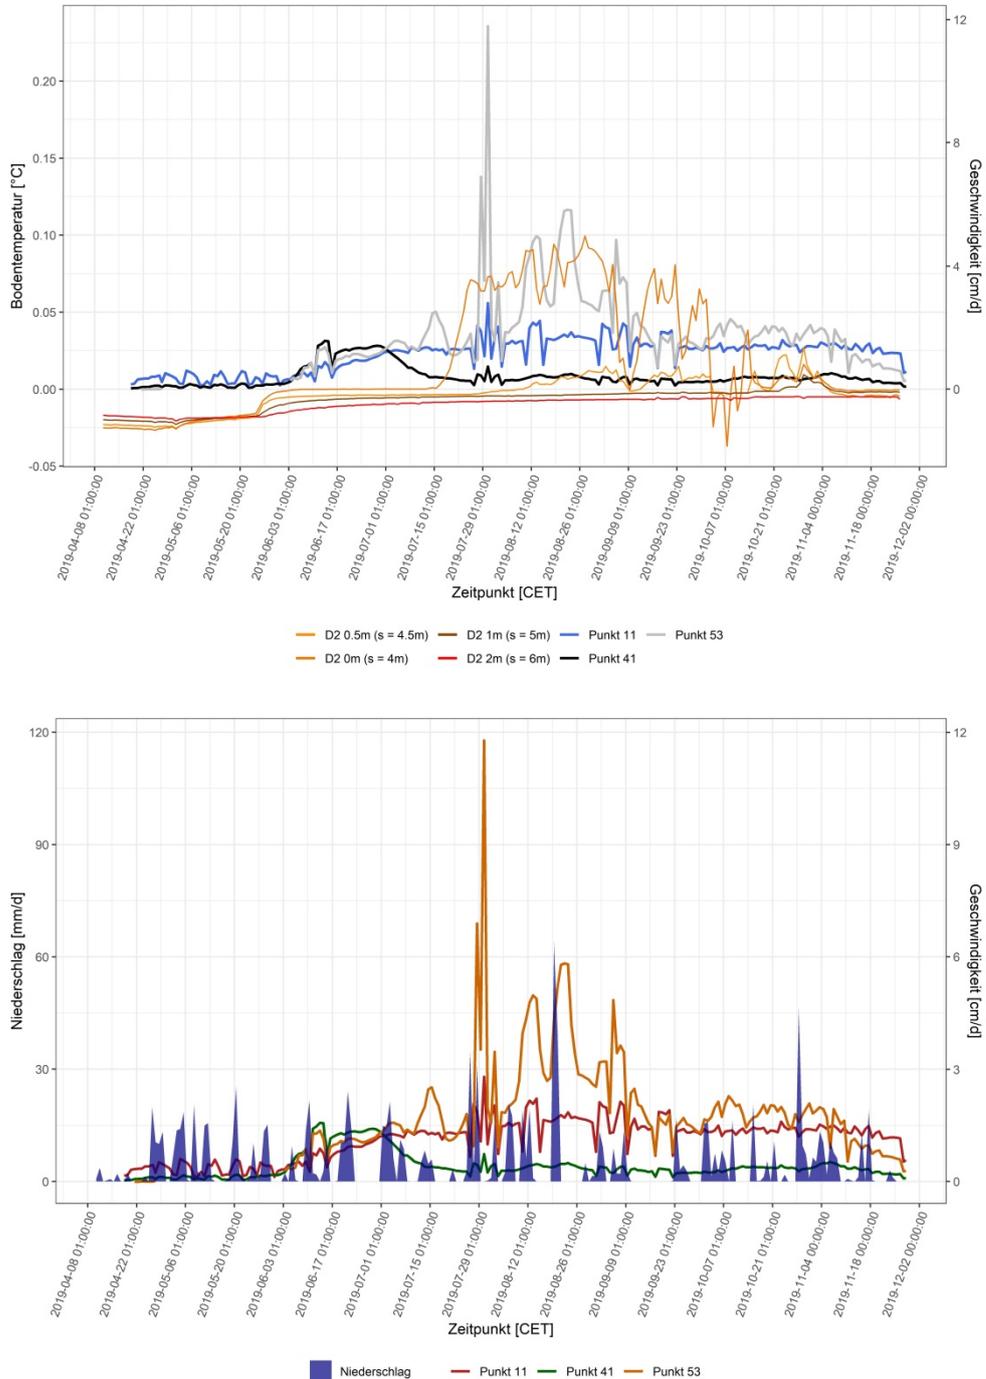
Abbildung 8: Gegenüberstellung der Einflussfaktoren Schneehöhe, Bodentemperatur, des Niederschlag (gemessen bei der Permafroststation Doldenstock auf 2'560 m ü. M.) und der Geschwindigkeitsentwicklung während der Beobachtungsperiode April – November 2019.

Der Anteil der Schneeschmelze ist für das Gesamtsystem am stärksten, wohingegen die Niederschläge vor allem in der Schuttrutschung der Westflanke wirken. Die Felsrutschung beschleunigte zehn Tage nach dem Einsetzen der Schneeschmelze; die Geschwindigkeiten verblieben danach auf hohem Niveau. Die Schuttrutschung zeigte starke Beschleunigungen insbesondere infolge von Niederschlägen, jedoch erst nachdem der „active layer“ aufgetaut war (vgl. Abbildung 8). Erst dann kann das Wasser in oder unter den Permafrostkörper eindringen.

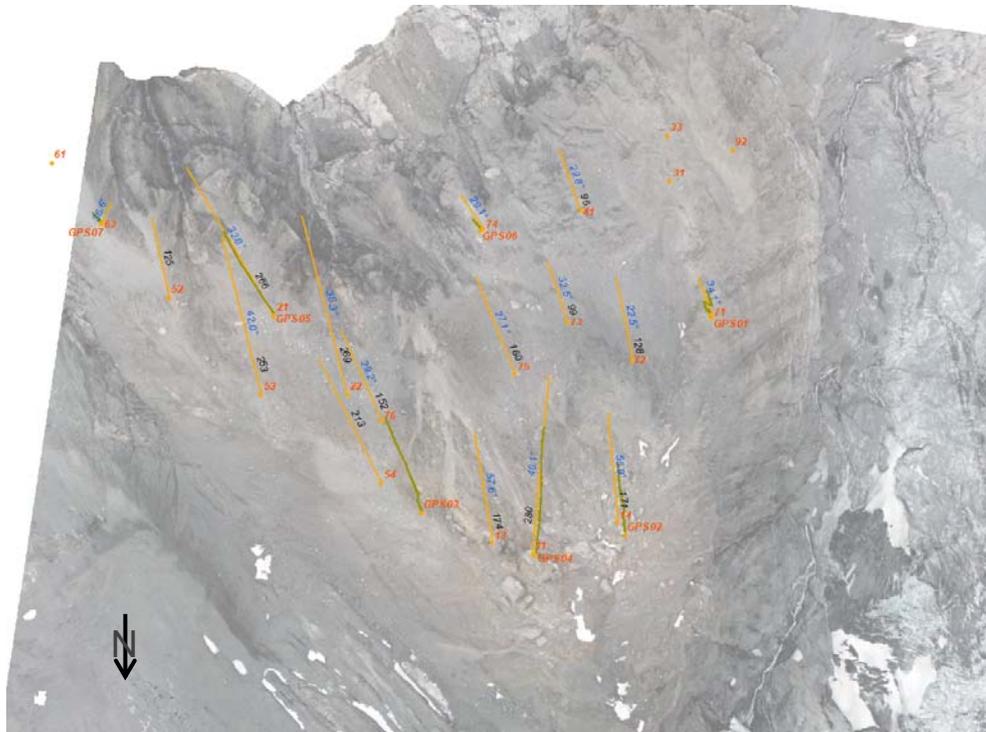
Abbildung 9: Darstellung (nicht massstäblich) der Bewegungsvektoren (gelb) inkl. Angaben zu Verschiebungsbeträge und Gleitwinkel sowie der Bewegungspfade GPS-Stationen (grün). Bildquelle: Orthofoto GEOTEST AG, 2019.

Die Verschiebungsvektoren sowie die Bewegungspfade zeigen, dass sich die instabilen Gebirgsteile 2018/19 generell Richtung NW bis NNW bewegen. Eine Ausnahme bildet der Gipfelbereich, dessen Bewegung klar gegen Norden gerichtet ist. Die Vertikalkomponente im Gipfelbereich sowie beim Pt. 52 sind beachtlich. So haben die Vektoren im Gipfelbereich (Pt. 13 und 14) sowie beim Pt. 53 in der Westflanke Neigungen von 56° resp. 42° (restliche Messpunkte: 22 – 36°) [30].

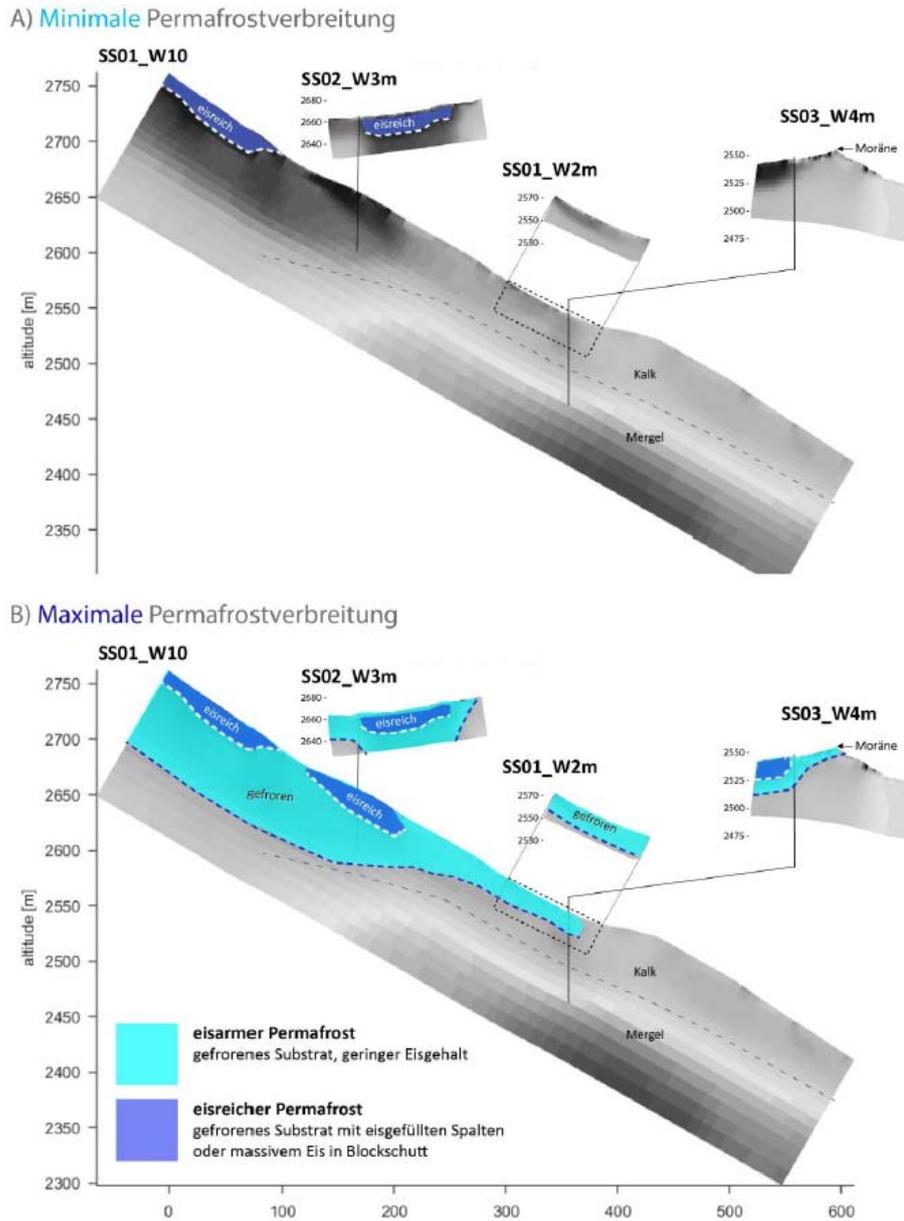
Abbildung 12: Schematische Darstellung der minimalen und maximalen Permafrostverbreitung entlang des Westgrates gem. Interpretation der ERT Daten (Bildquelle: Hilbich und Hauck, Uni Fribourg [10]).

- Im unteren Teil des Ostgrates sind die Tonschiefer direkt an der Oberfläche anstehend; hier bestehen keine Indikationen auf tiefgründigen, eishaltigen Permafrost mit Ausnahme des Endes des Querprofils, welches sich auf dem kleinen Blockgletscher befindet. Wichtig: Mit der angewandten Methodik würde kalter Fels mit Temperaturen $< 0^{\circ}\text{C}$ ohne relevante Wasser- resp. Eisanteile nicht erkannt.
- Minimale und maximale Permafrostverbreitung entlang des Westgrates sind in Abbildung 12 dargestellt.

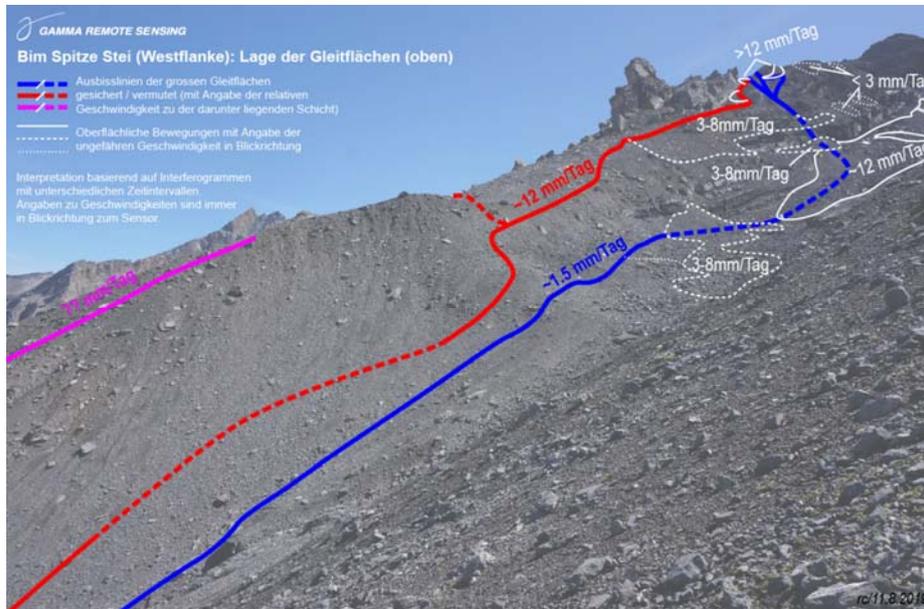
Abbildung 13: Oben: Blaue Linie illustriert die maximale Ausdehnung der Instabilität. Unten: Sicht in die Westflanke mit der Illustration der Ausbisslinien (blau: basale Gleitfläche; rot und rosa: sekundäre Gleitflächen).

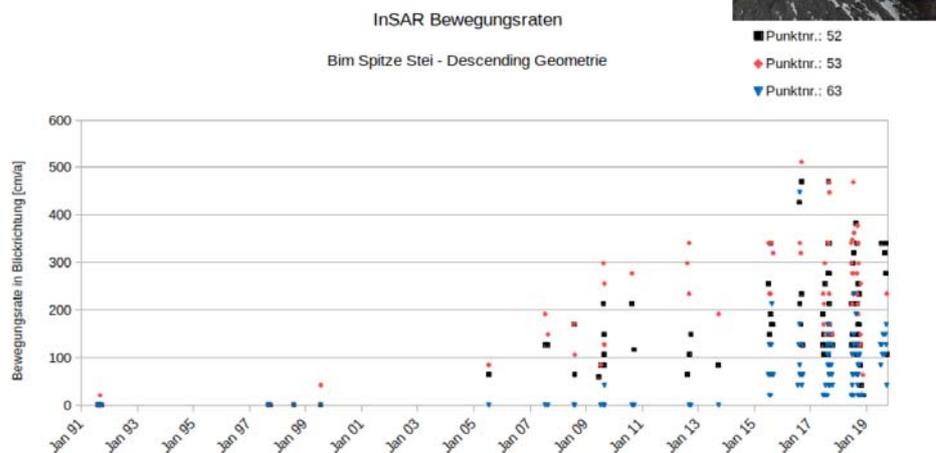
Abbildung 14: Zeitreihe an den Punkten 52, 53 und 63. Die ersten InSAR-Datensätze zeigen bis 2005 keine bis sehr geringfügige Bewegungen. Ab 2005 sowie 2017 nehmen die Bewegungen deutlich zu und bleiben auf hohem Niveau [6].

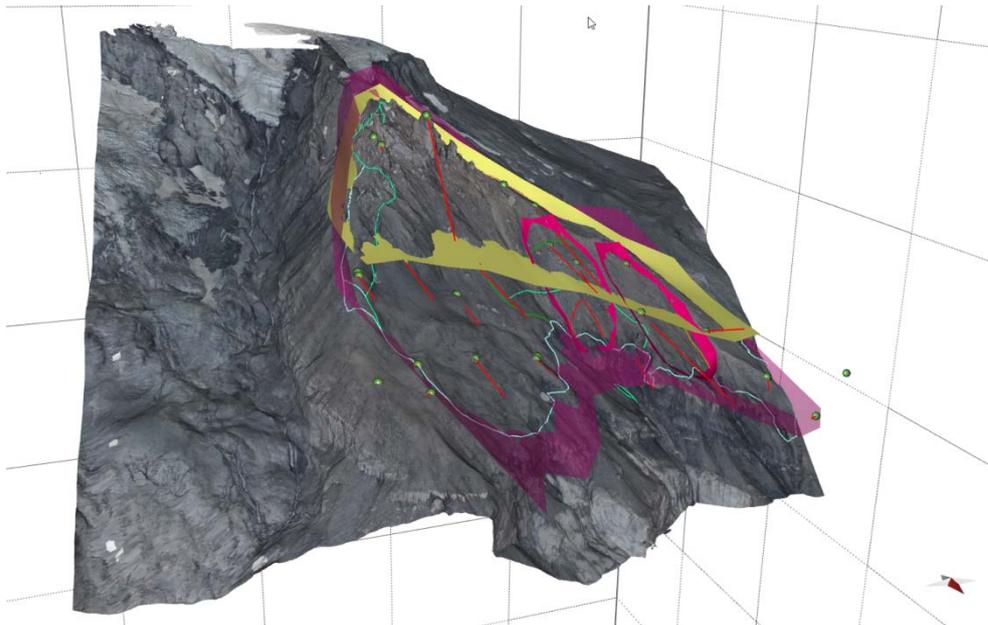
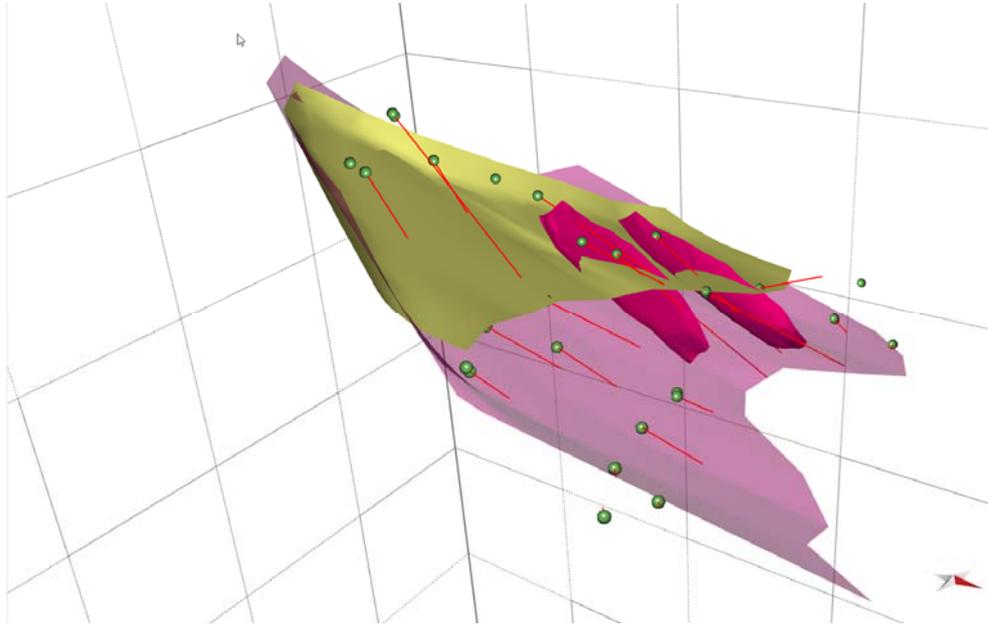
Abbildung 16: Ansicht des 3D-Modells mit den modellierten Gleitflächen (violett: Basale Gleitfläche; Gold: Gleitfläche Felsrutschung; Pink: Gleitflächen Schuttrutschung) sowie Bewegungsvektoren (10fach überhöht).

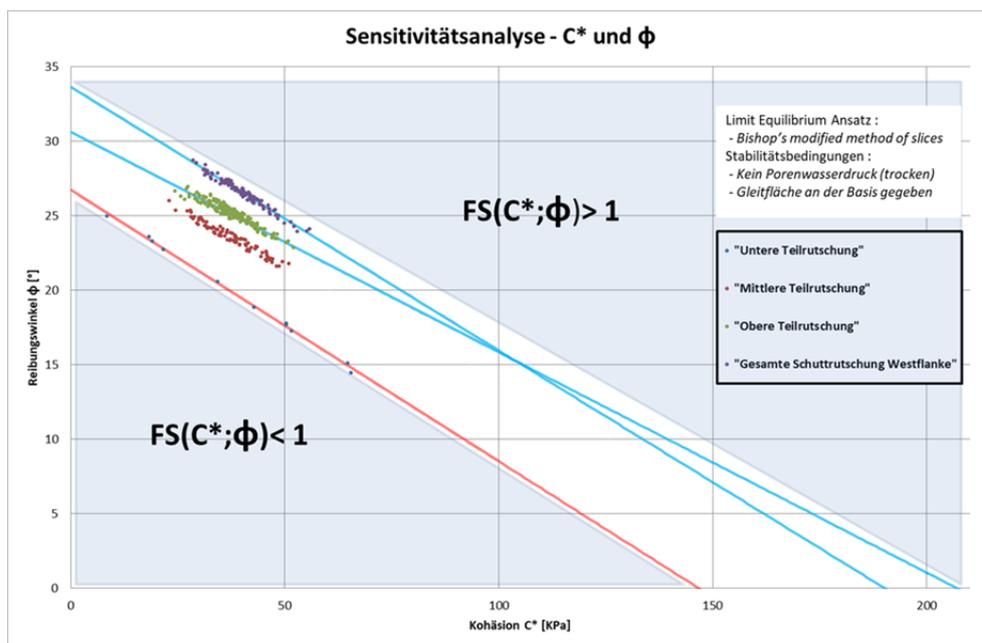
Abbildung 17: Verteilung des Mohr-Coulomb Bruchkriteriums für die Kalibrierung des Modells, wobei die Schuttablagerungen in der Westflanke als stabil angenommen werden. Anhand dieser Sensitivitätsanalyse wurde die Parameterverteilung der Gleitfläche für den probabilistischen Ansatz gewählt.

Die aus der Sensitivitätsanalyse resultierende obere und untere Bandbreite für die geomechanischen Parameter im stabilen und instabilen Zustand sind in der Abbildung 17 dargestellt, wobei die gemessene, (scheinbare) Kohäsion in Permafrostkörpern sich mit Temperatur und der Tiefe ändert und zwischen 0 und 240 kPa liegt. Die Bandbreite der Reibungswinkel wurde zwischen 27° und 39° ⁵ variiert. Die

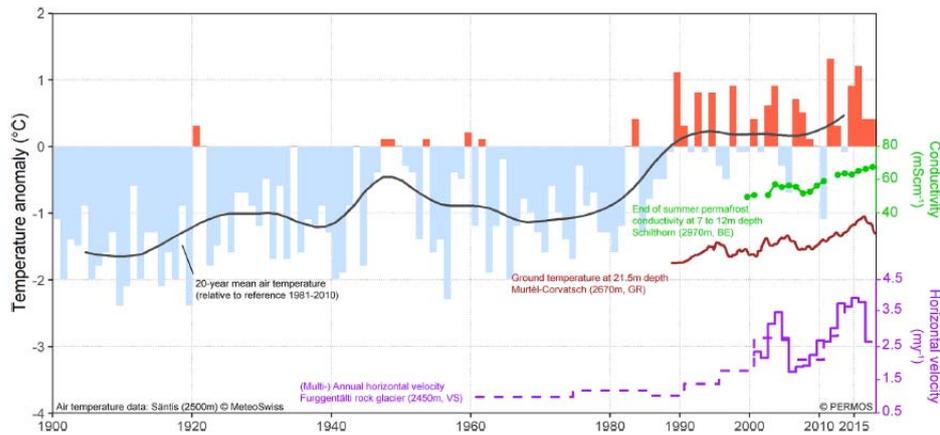
Abbildung 18: Die jährlichen Lufttemperaturanomalien (relativ zur Normperiode 1981 – 2010) gemessen auf dem Säntis (2500 m ü. M.) ist in blauen und roten Balken und deren gemittelter Wert als schwarze Linie dargestellt. Entwicklung von Permafrostparametern gemessen an ausgewählten Standorten des PERMOS-Messnetzes Permafrosttemperatur (braune Linie), Horizontalgeschwindigkeit der Blockgletscher (violette Linie) und Permafrost-Konduktivität (grüne Punkte und Linie). (Bildquelle: [24]).

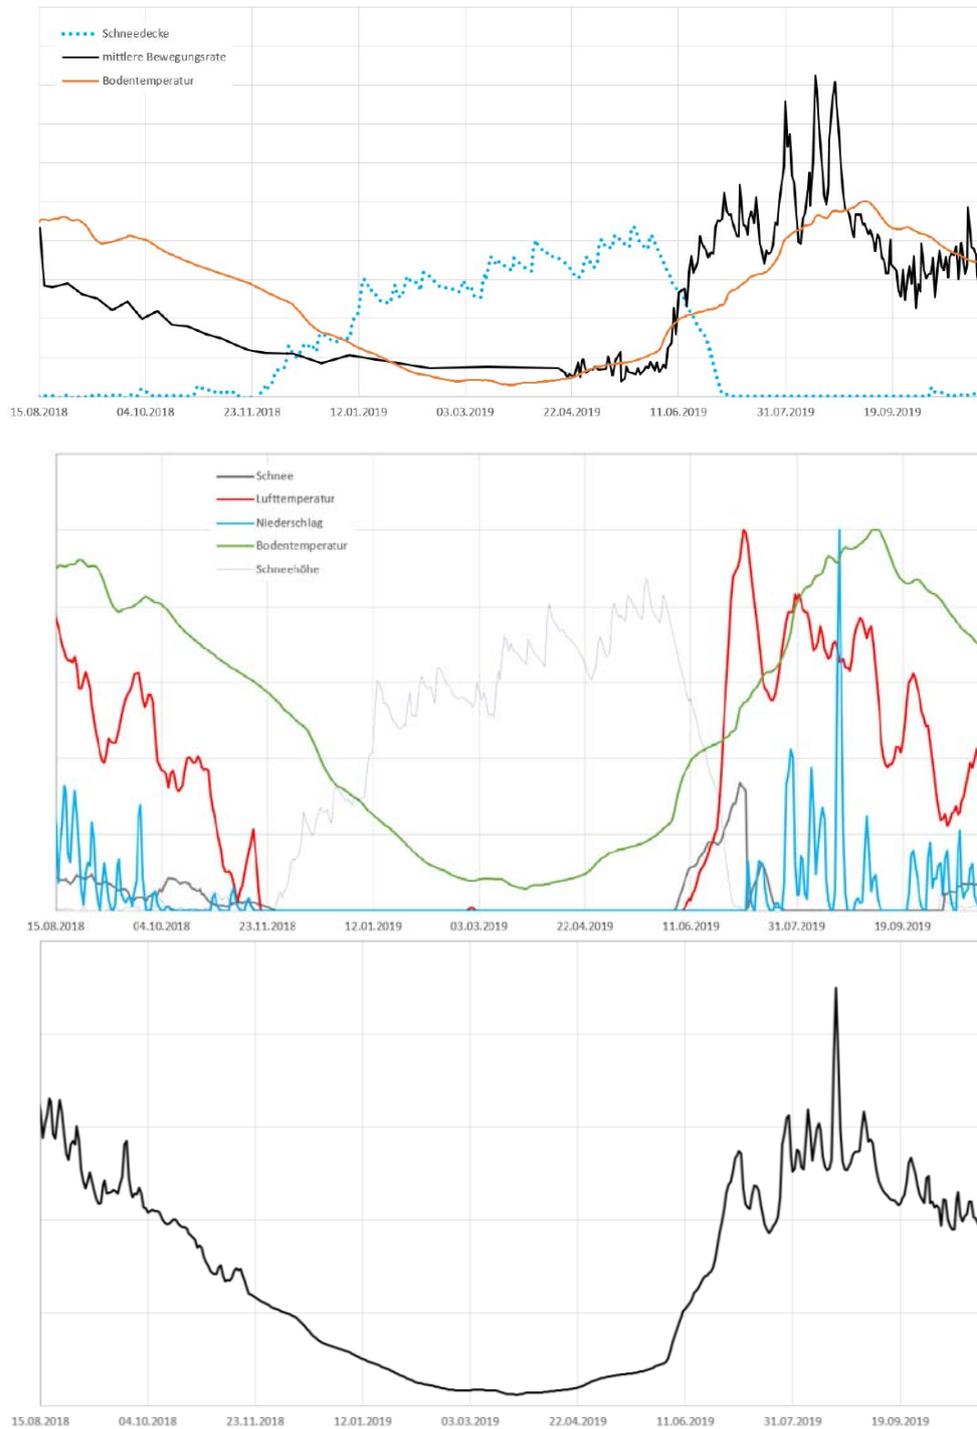
Abbildung 19: Verlauf der Einflussfaktoren im Zeitraum 2018 – 2019 (Bildquelle: [16]). Oben: Normalisierte Darstellung der über alle Punkte gemittelten Bewegungsrate der Schneehöhe und der Bodentemperatur; Mitte: Verlauf der einzelnen Einflussfaktoren (normalisierte Werte); Unten: Einflussfaktoren addiert (normalisierte Werte).

Die massgeblichen Einflussfaktoren auf die beobachteten Bewegungen sind die Schneeschmelze, Niederschläge sowie Temperaturanstiege. Alle Grössen haben auch einen direkten Einfluss auf das verstärkte Auftauen des Permafrosts (vgl. Abbildung 19 sowie Kapitel 4.2.1).

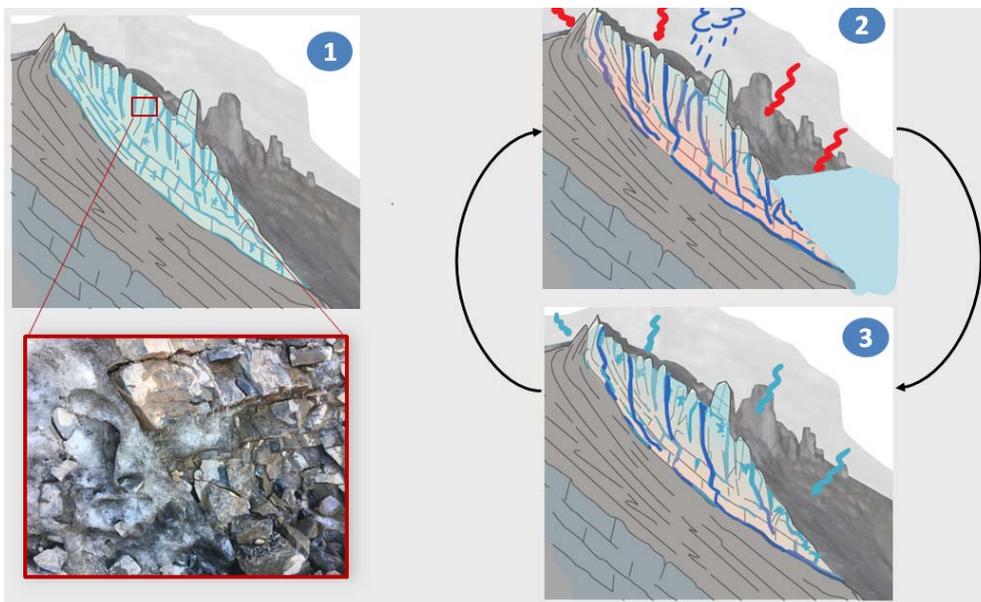
Abbildung 20: Systematische Skizze des Auftauprozesses am „Spitze Stei“. 1: Der gefrorene Gebirgskörper in seinem ursprünglichen Zustand; 2: Mit Beginn des Auftaus des Permafrosts dringt Schmelz- und Niederschlagswasser ein. Diese bilden effektive Wasserfließwege und bringen Wärme bis an die Basis des Gebirgskörpers; 3: Im Winter kühlt nur die oberste Schicht zu. Die Fließwege bleiben offen und die Wärme im Gebirgskörper bleibt bestehen.

Die mit dem Wasser konvektiv eingebrachte Wärme führt zu einer raschen und effektiven Erwärmung sowohl des „active layers“ als auch des Permafrostkörpers [27]. Zudem wird die Disposition der Bildung weiterer präferenzierter Fliesswege (positive Rückkoppelung; vgl. Abbildung 20) erhöht.

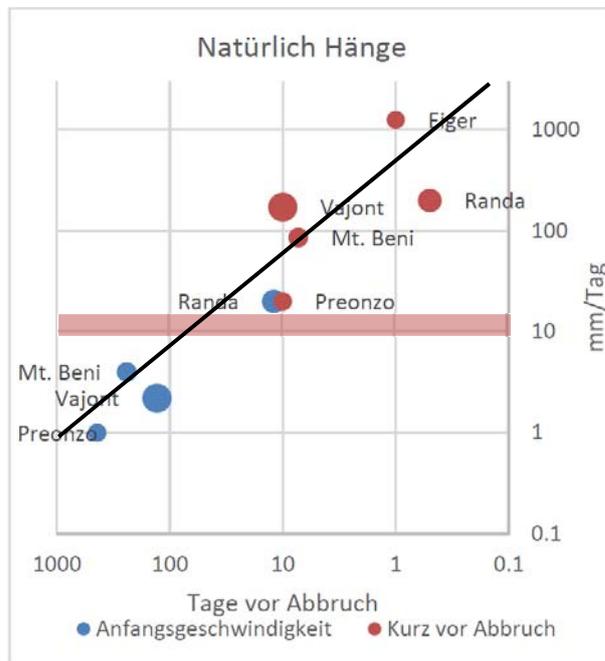
Abbildung 21: Felsgeschwindigkeiten in Abhängigkeit vom Zeitpunkt vor dem Abbruch bei natürlichen Hängen (Bildquelle: CDS, 2019 [1]). Roter Balken: Der „Spitze Stei“ mit seiner durchschnittlichen Geschwindigkeit von rund 10 mm/Jahr (Zeitraum April – November 2019 im Gipfelbereich).

Die durchschnittlichen Bewegungen im 2019 sind mit rund 10 mm/Tag im Felsbereich beachtlich. Ein Vergleich mit anderen Rutsch- und Bergsturzereignissen zeigt, dass es z.B. beim Felssturz in Preonzo bei dieser Geschwindigkeit zu einem Abbruch kam. Andere Fälle (z.B. Randa) wiesen 10 Tage vor dem Abbruch vergleichbare Geschwindigkeiten auf (vgl. Abbildung 21). Entgegen dieser Beobachtungen kam es beim „Spitze Stei“ in der fraglichen Periode zu keinem nennenswerten Abbruch. Es ist zu beachten, dass die dokumentierten Rutschungen unterschiedliche (geologische) Dispositionen aufweisen und in diesem Sinn nur bedingt Rückschlüsse auf einen Abbruchzeitpunkt gemacht werden können.

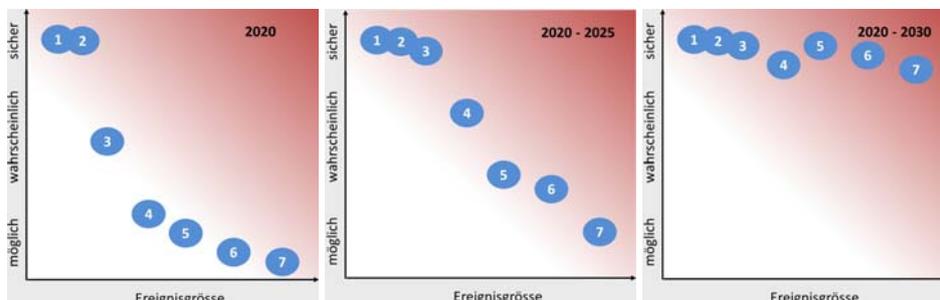
Abbildung 22: Entwicklung der Eintretenswahrscheinlichkeit mit betrachtetem Zeithorizont.

Die Eintretenswahrscheinlichkeit der Abbruchszenarien nimmt mit der jeweiligen Ereignisgrösse ab (vgl. Abbildung 22).

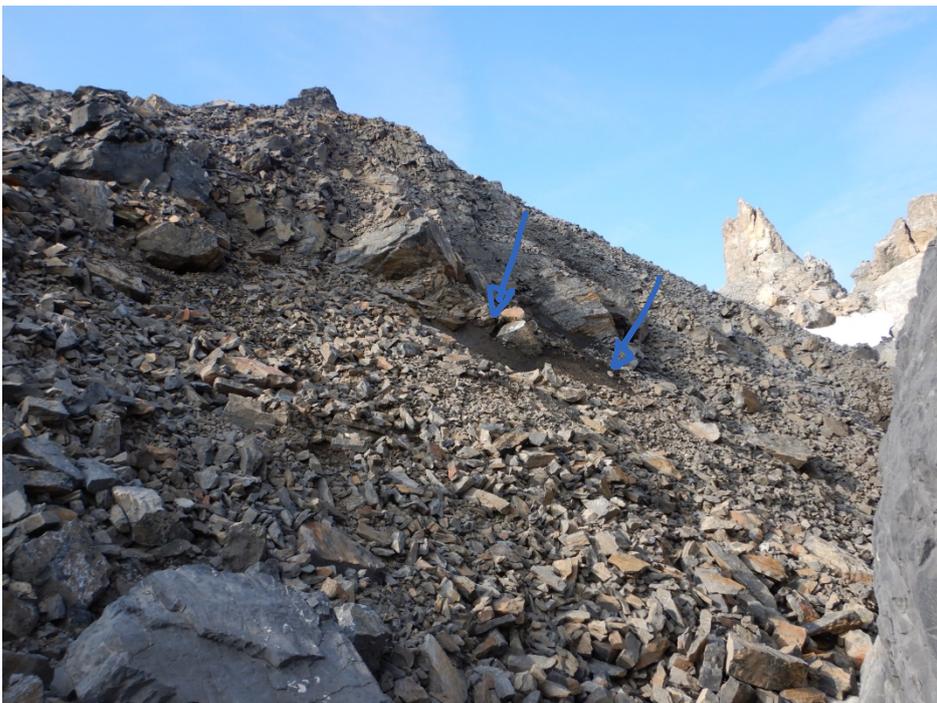
Abbildung 15: Permafrostauflüsse im Gipfelbereich

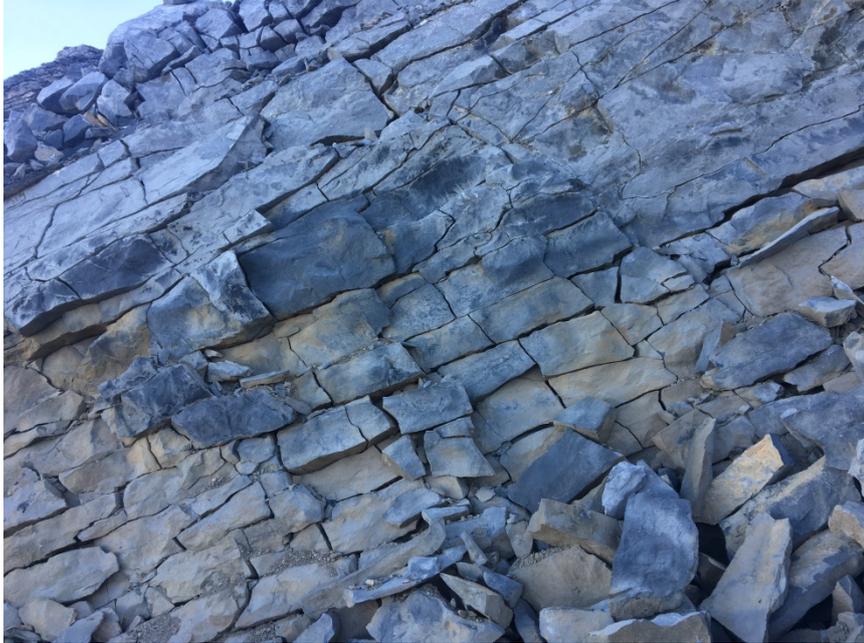
Abbildung 16: In-Situ Verwitterung durch Frostsprengung des Öhrlikalkes

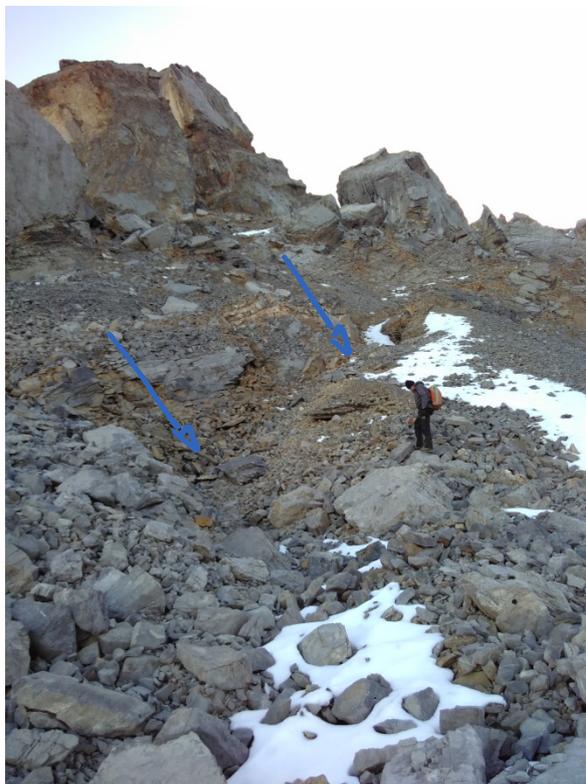
Abbildung 17: Aktive Abrisskante Westgrat (Blickrichtung Süd)

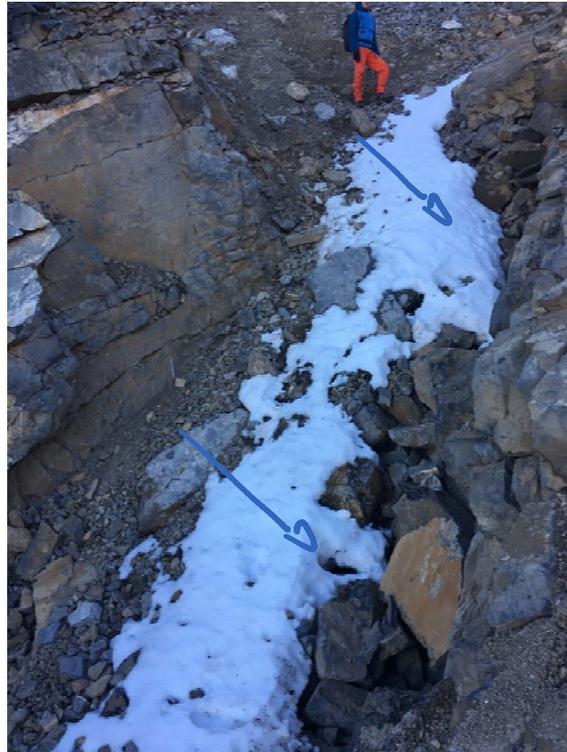
Abbildung 18: Aktive Abrisskante am Westgrat (Oktober 2019)

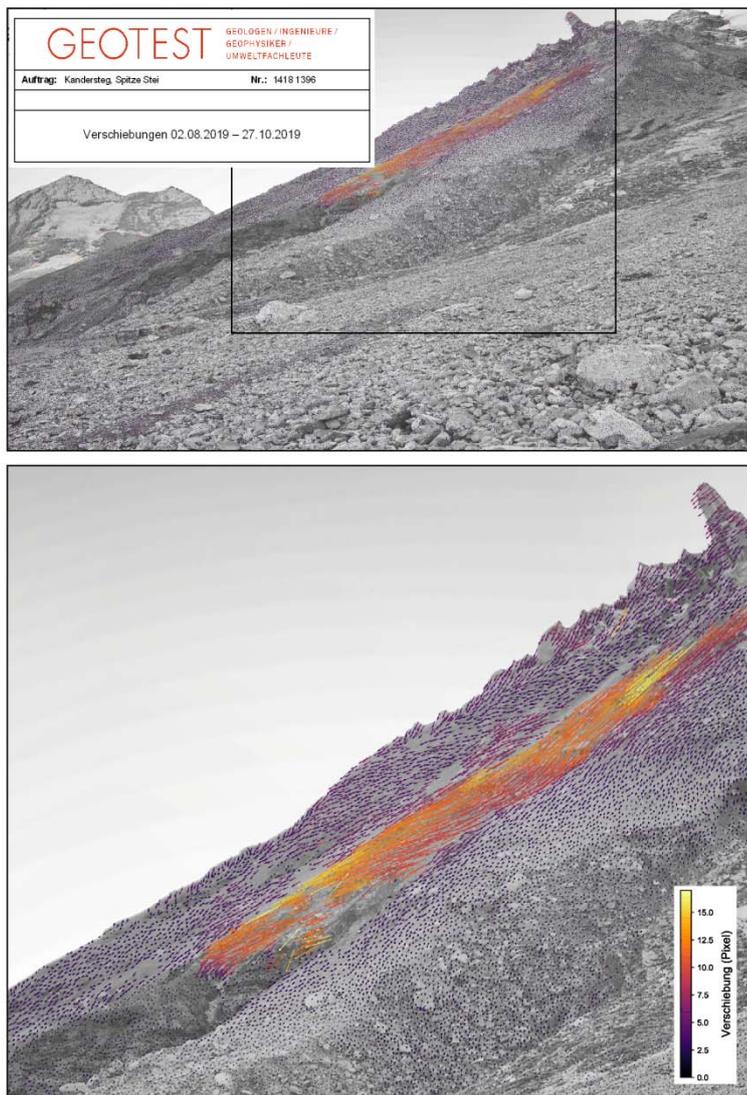
Automatisch detektierte Verschiebungen unterhalb des „Spitze Stei“ für den Zeitraum 02.08.2019 – 27.10.2019. Die abgebildeten Vektoren sind um Faktor 10 verlängert. Ersichtlich ist die schnell fließende oberflächliche Rutschung, umgeben von langsamer fließendem Schutt.

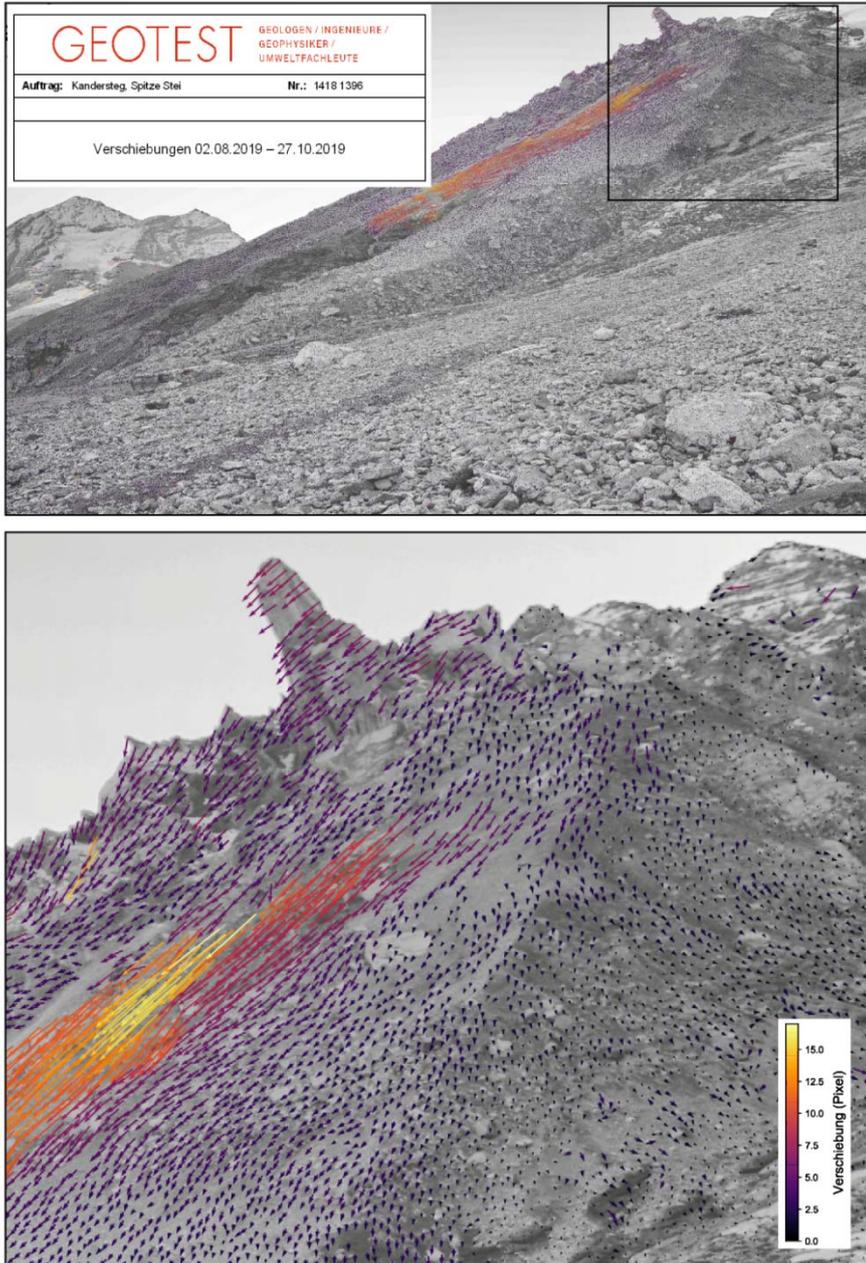
Automatisch detektierte Verschiebungen unterhalb des „Spitze Stei“ für den Zeitraum 02.08.2019 – 27.10.2019. Ersichtlich ist der obere Teil der schnell fließenden Rutschung, der rotierende Felsturm des „Spitze Stei“, sowie die langsam versackende Moräne des Doldenhorngletschers.

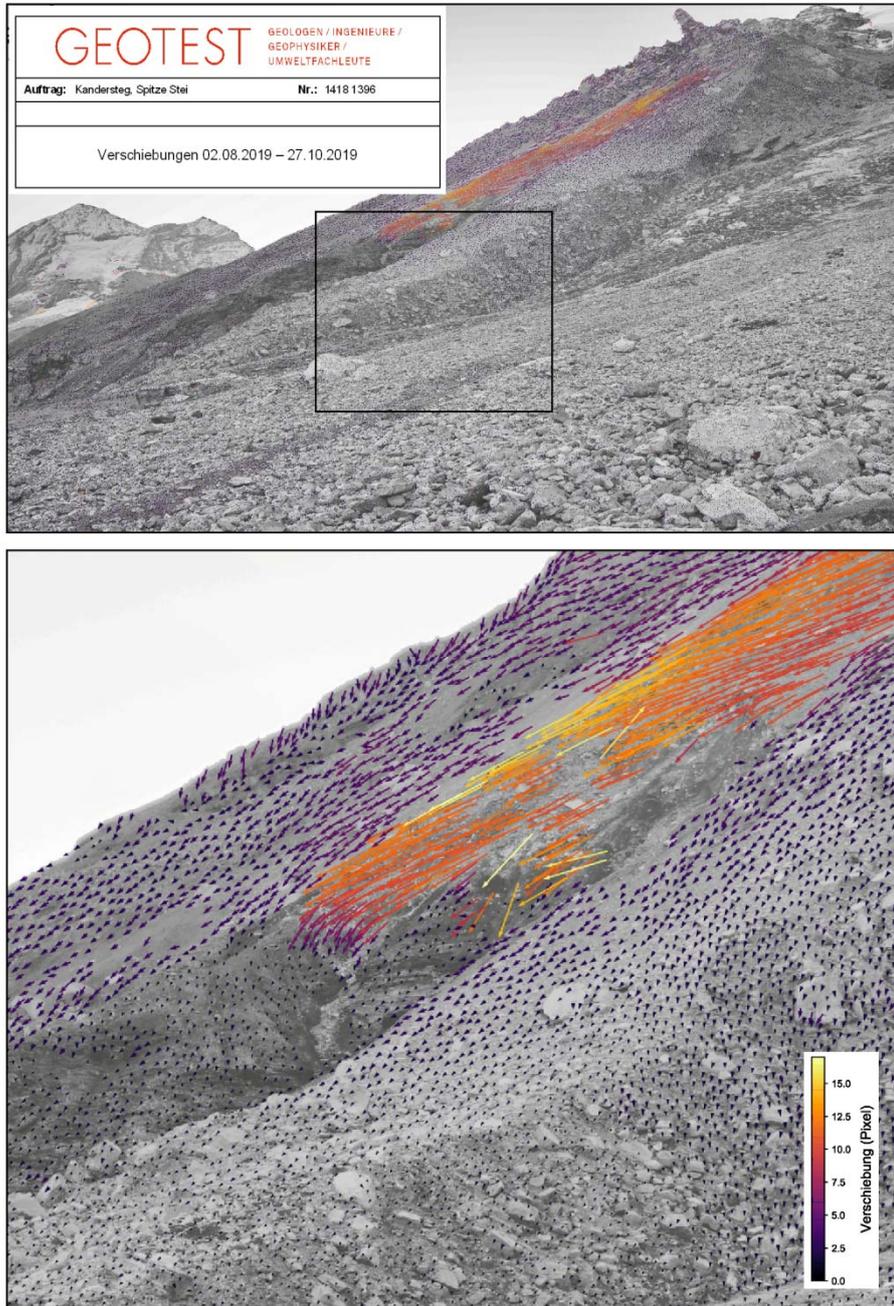
Automatisch detektierte Verschiebungen im unteren Bereich der Schuttrutschung, Zeitraum 02.08.2019 – 27.10.2019. Der anstehende Fels direkt unterhalb der Rutschung ist weitgehend stabil.

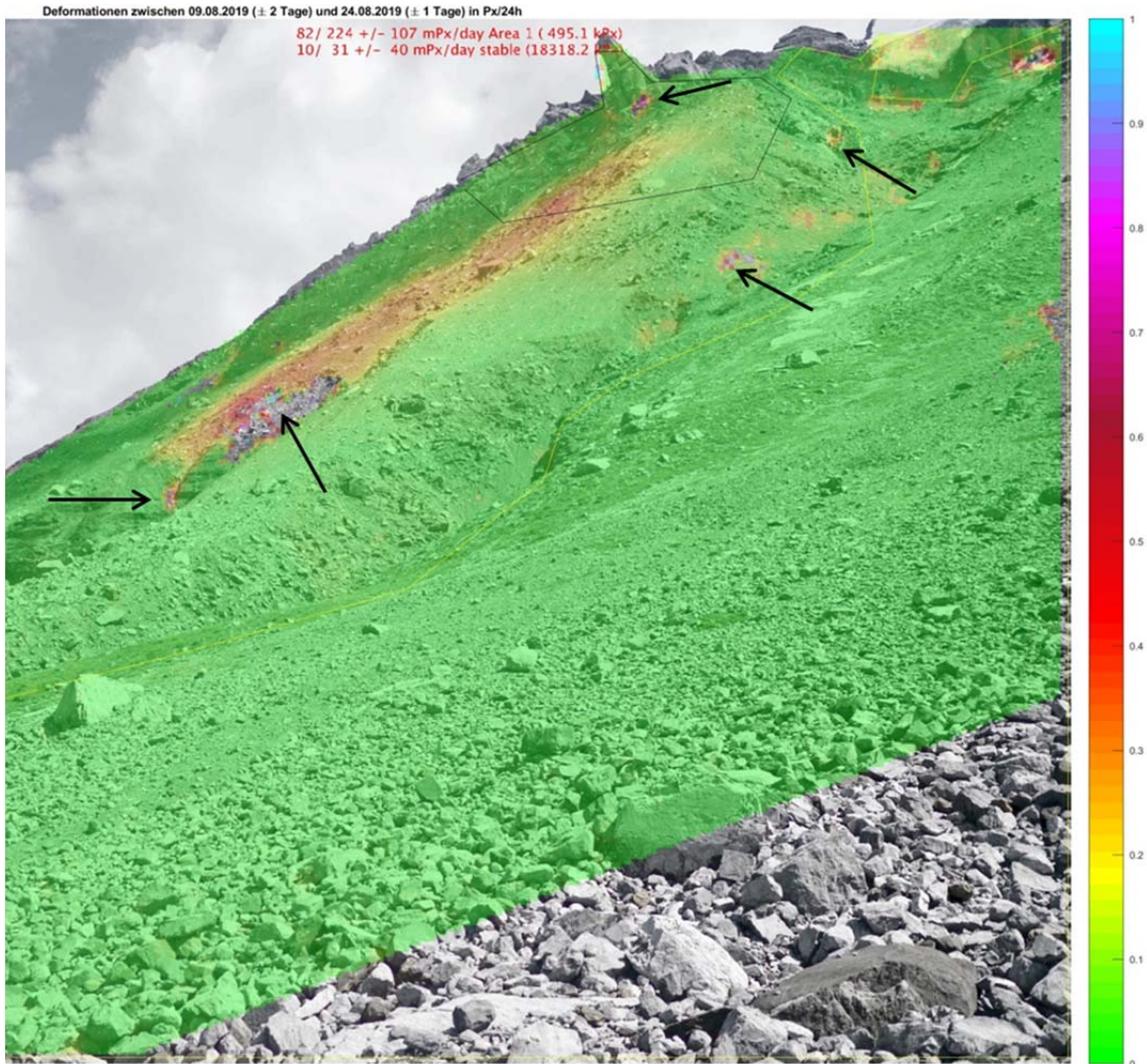
Bewegungsmessungen via Feature Tracking für die Teilperiode 09.08.2019 – 24.08.2019. Rote Farbtöne repräsentieren hohe Bewegungsgeschwindigkeiten. Fehlende Messungen bzw. Fehlmessungen im Bereich der Pfeile deuten auf Materialausbrüche/Materialumlagerungen hin. Die Materialumlagerungen geschahen allesamt zwischen dem 11. und 14. August.

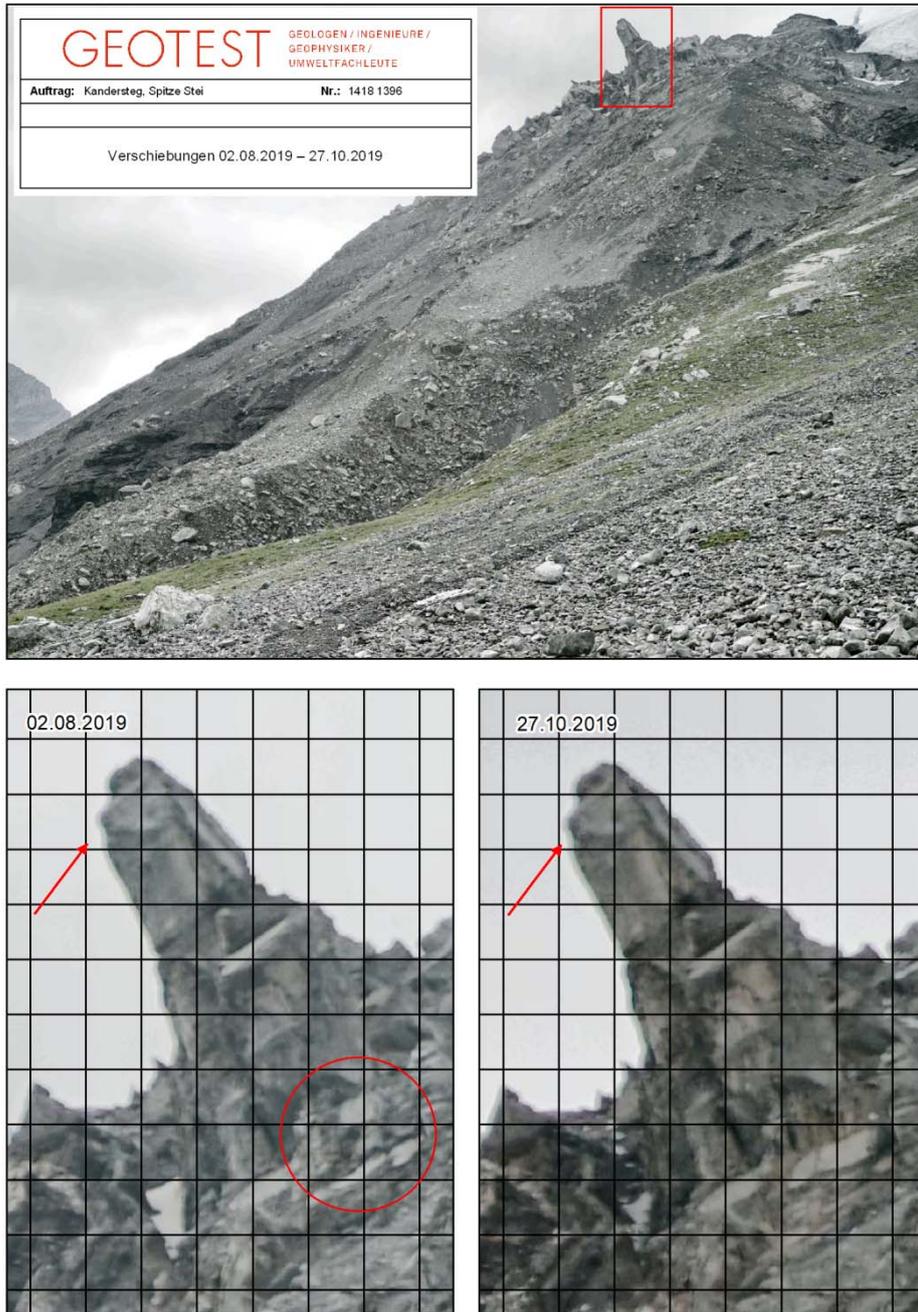
Herausgelöster/abgestürzter Block im Bereich des „Spitze Stei“ (roter Kreis). Der Vergleich der koregistrierten Fotos (vom 02.08.2019 und 27.10.2019) bestätigt eine signifikante Rotation des Felsturmes (gut sichtbar im Bereich des roten Pfeiles). Das überlagerte Gittermuster dient als Referenz.

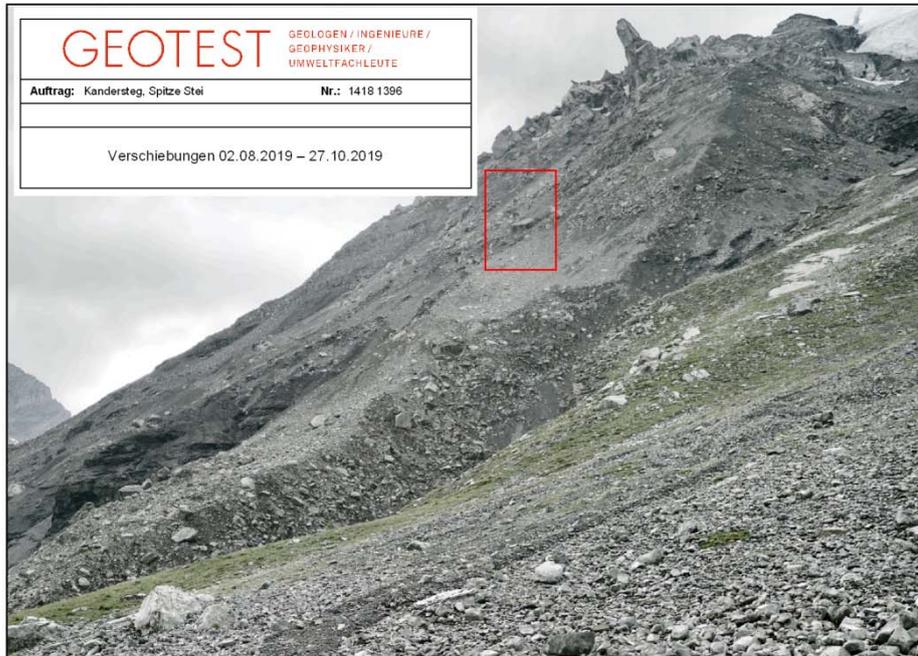
Schnell bewegender und versackender Block im mittleren Bereich der oberflächlichen Rutschung.
