Bericht Nr. 1418139.2

Einwohnergemeinde Kandersteg, Kandersteg

**Kandersteg, "Spitze Stei"
Gefahrenmanagement**

Ergebnisse und Auswertungen 2019

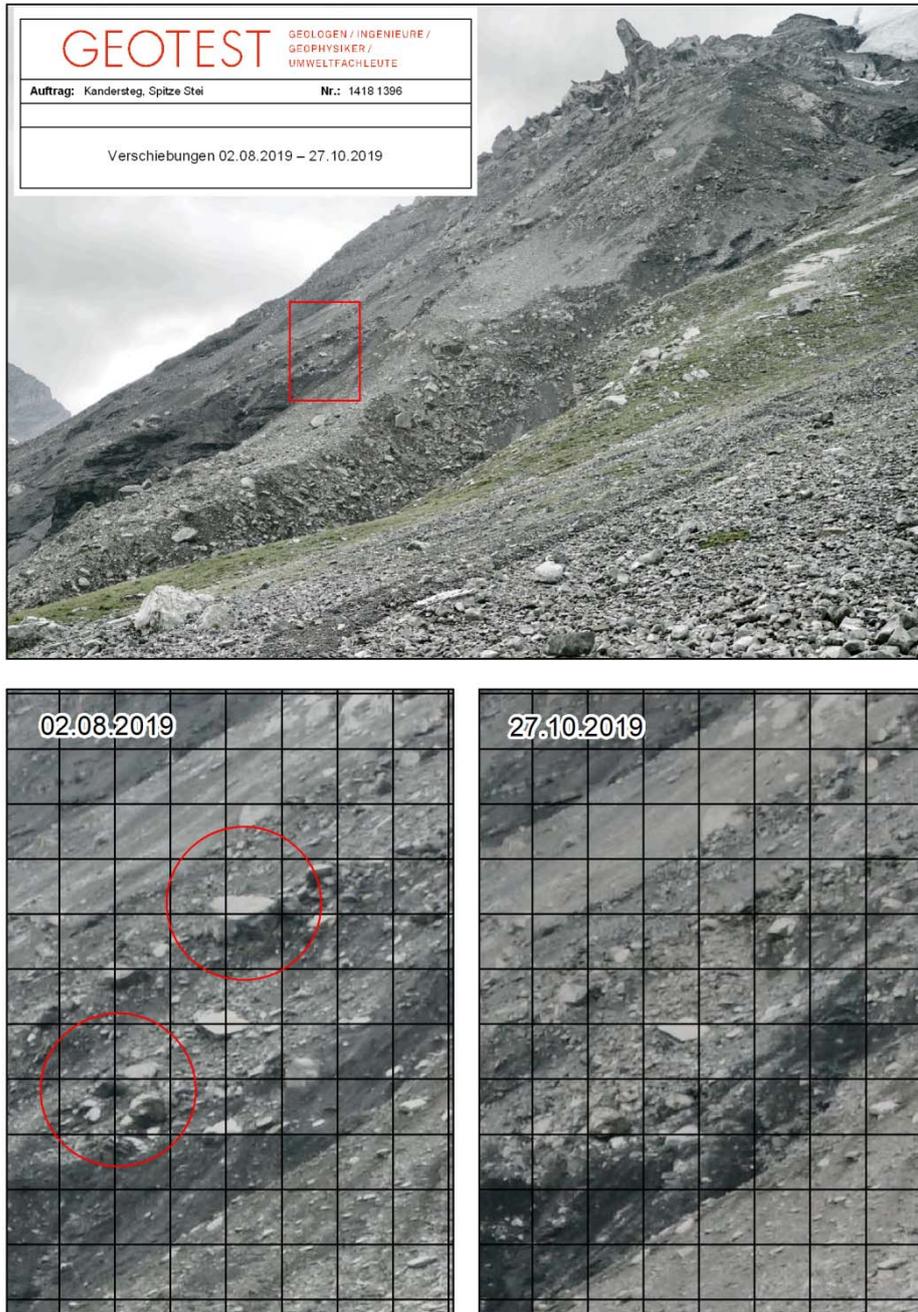
Abgestürzte Blöcke im unteren Bereich der oberflächlichen Rutschung. Der Vergleich der koregistrierten Fotos bestätigt generell schnelle Bewegungen.
