Bericht Nr. 1418139.4

Einwohnergemeinde Kandersteg, Kandersteg

**Kandersteg, "Spitze Stei"
Gefahrenmanagement 2019**

Felsabbruch 20.12.2019: Kurzdokumentation

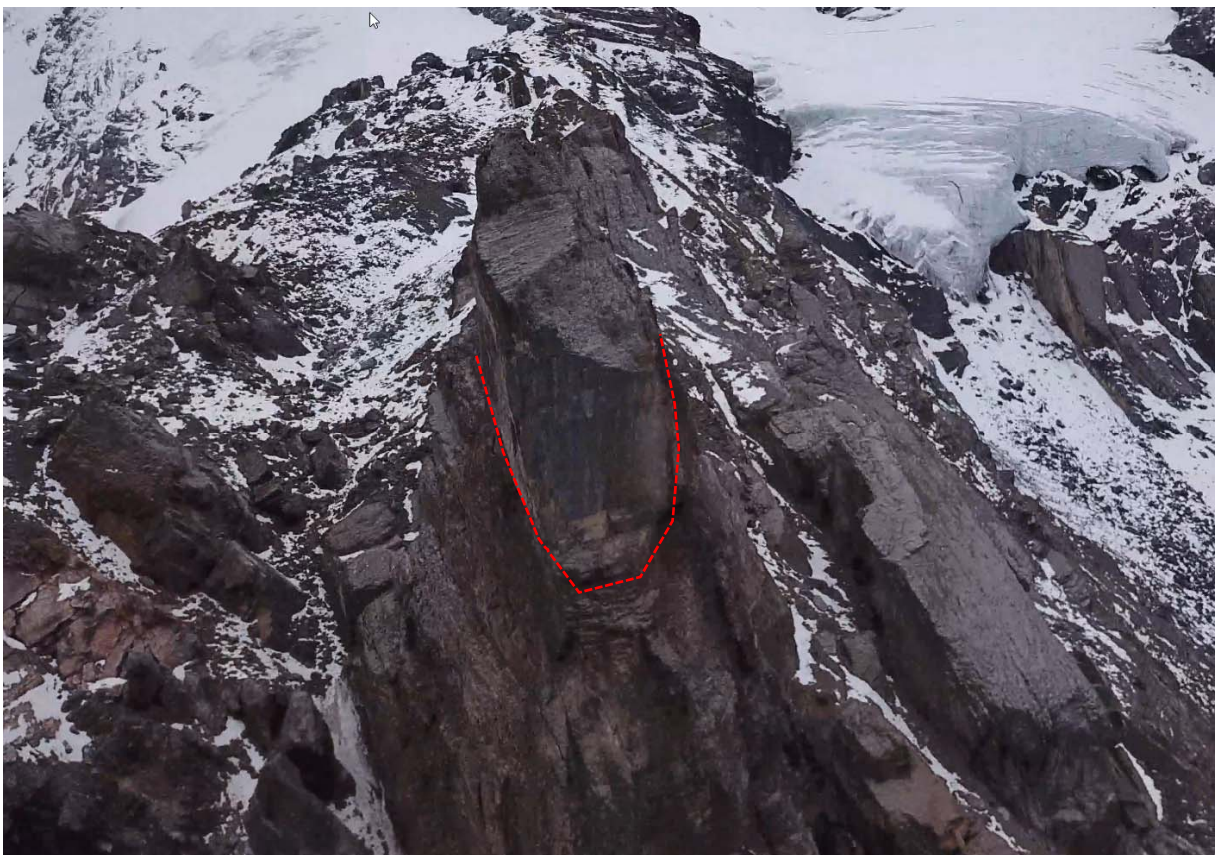
Bild 1: Gipfel Spitze Stei mit Abbruchlinie 20.12.2019, ca. 09:35; Blickrichtung Süd; 23.10.2019

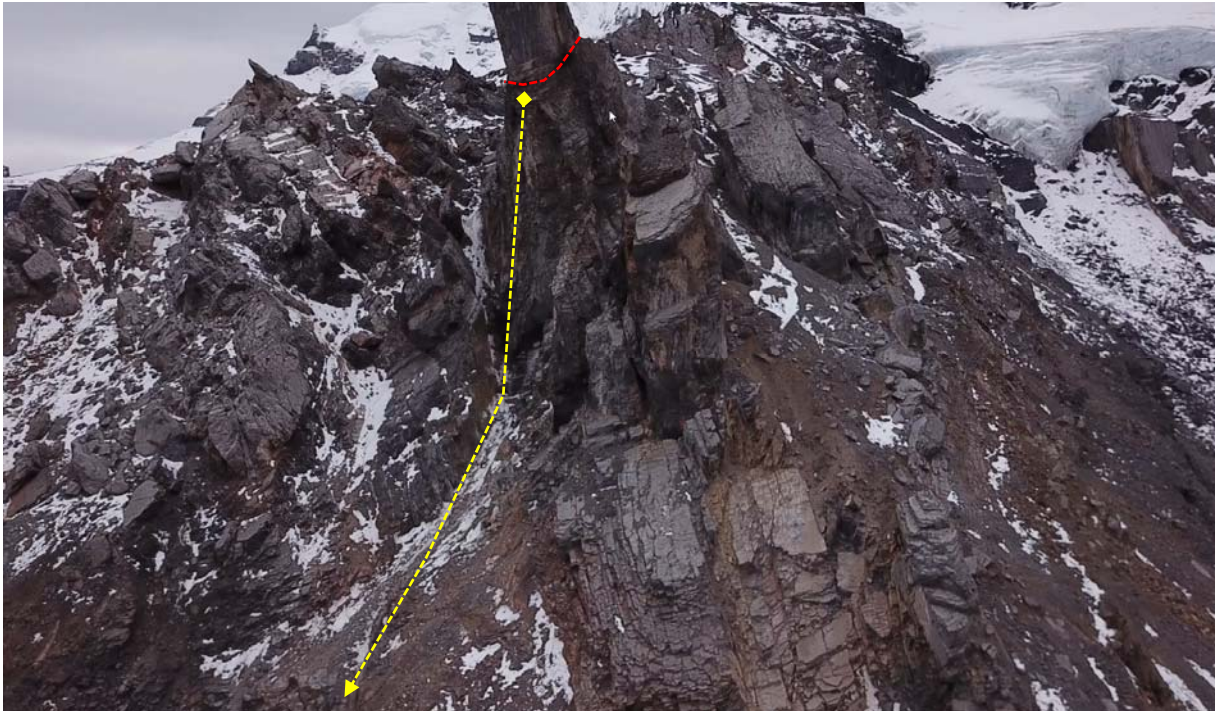
Bild 2: Übersicht Sturzbahn Abbruch Spitze Stei 20.12.2019, ca. 09:35

Der Abbruch beschränkt sich auf die Gipfelzone des „Spitze Steis“ und umfasst rund 15'000 m³. In der Umgebung und im Fussbereich wurden keine massgeblichen Felsmassen aktiviert. In der Sturzbahn wurde Felsmaterial und Schutt mitgerissen, zudem wurde eine Lawine ausgelöst.

Rund die Hälfte des Sturzmaterials blieb im zentralen Hangbereich liegen. Der Auslauf reichte ins Gebiet Holzspicherwald/Chalberspissi. Es handelt sich beim

Absturz um ein lokales Phänomen (Spitz des Spitze Steis). Der Abbruch hat keine Auswirkungen auf die umliegenden Bereiche.

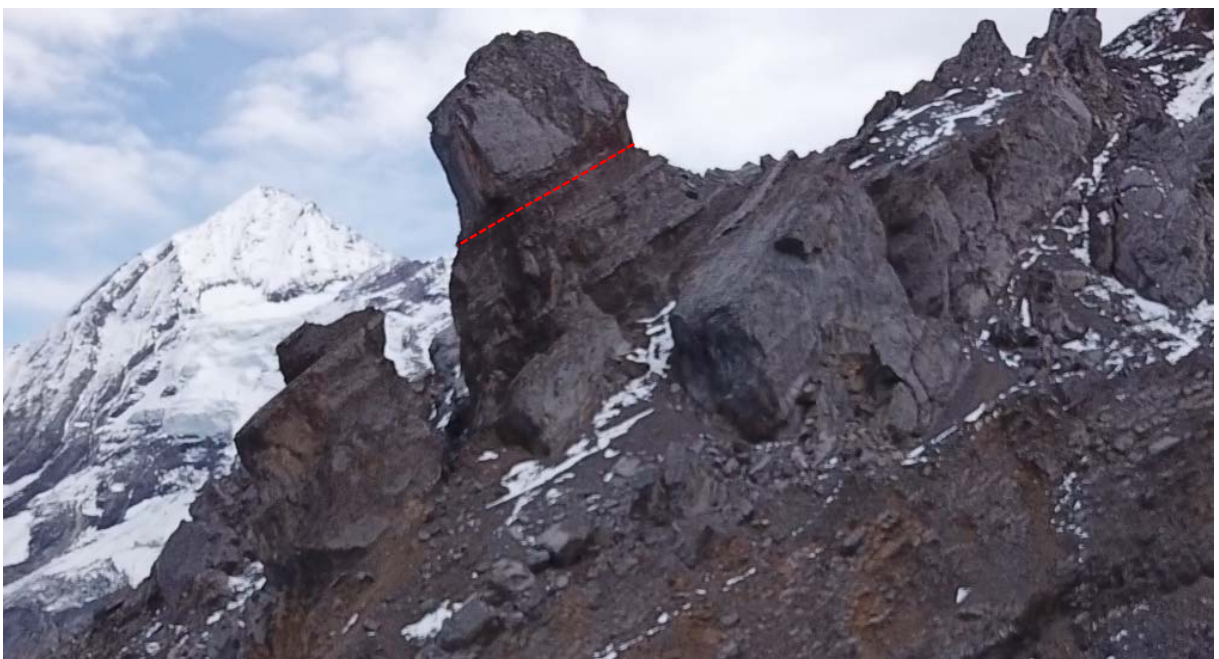
Bild 3: Gipfel Spitze Stei mit Abbruchlinie 20.12.2019, ca. 09:35; Blickrichtung Ost;
23.10.2019

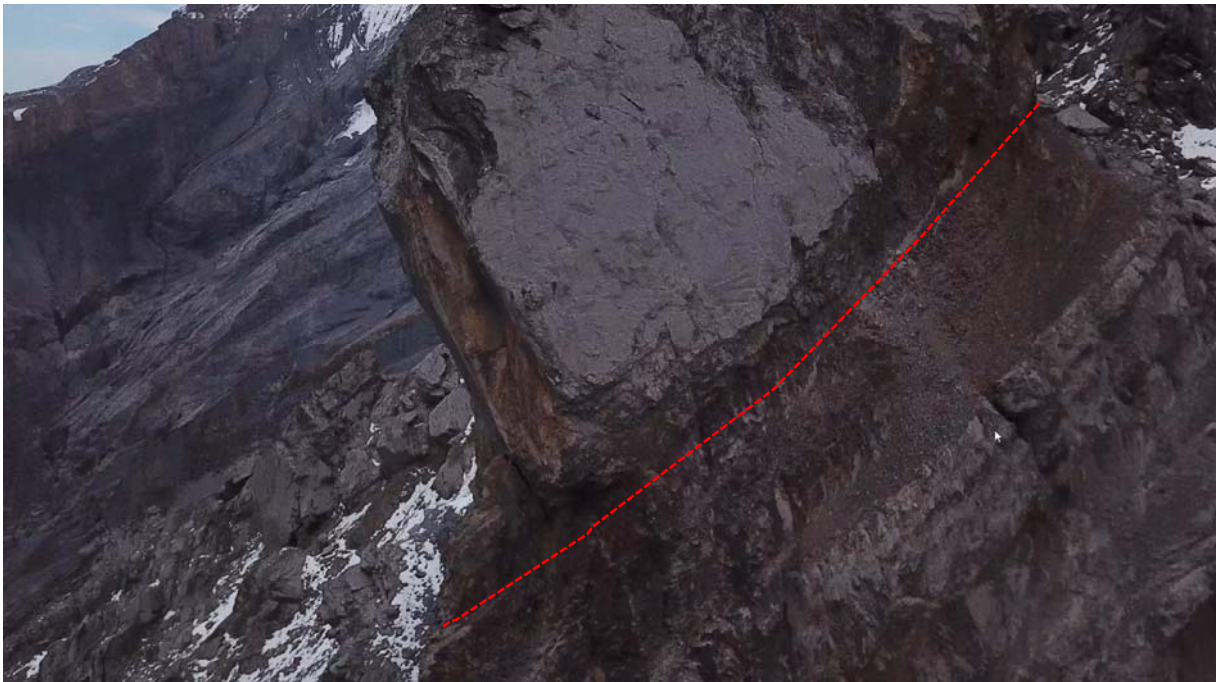
Bild 4: Detail Gipfel Spitze Stei mit Abbruchlinie 20.12.2019, ca. 09:35; Blickrichtung Ost; 23.10.2019

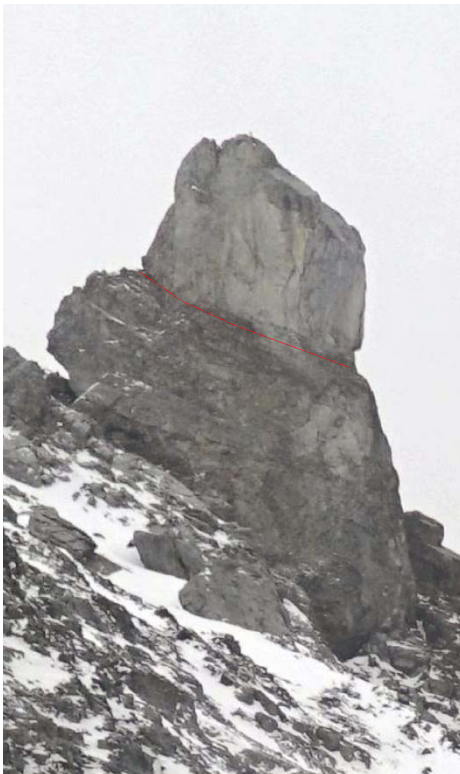
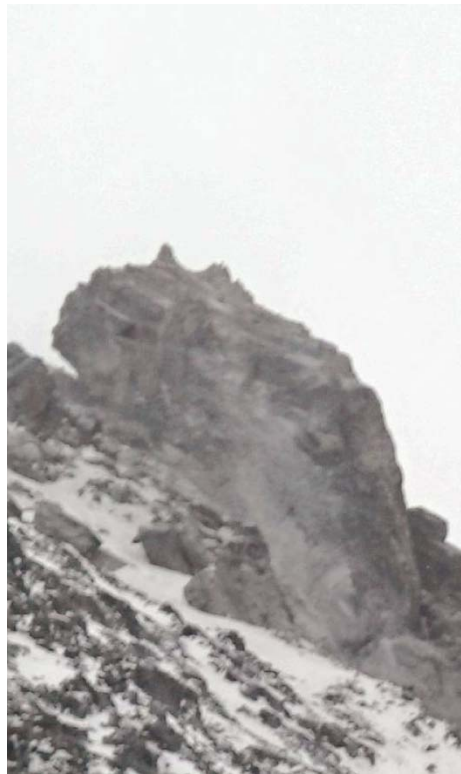
Bild 5: Gipfel Spitze Stei mit Abbruchlinie 20.12.2019, Bild 09:02; Blickrichtung West

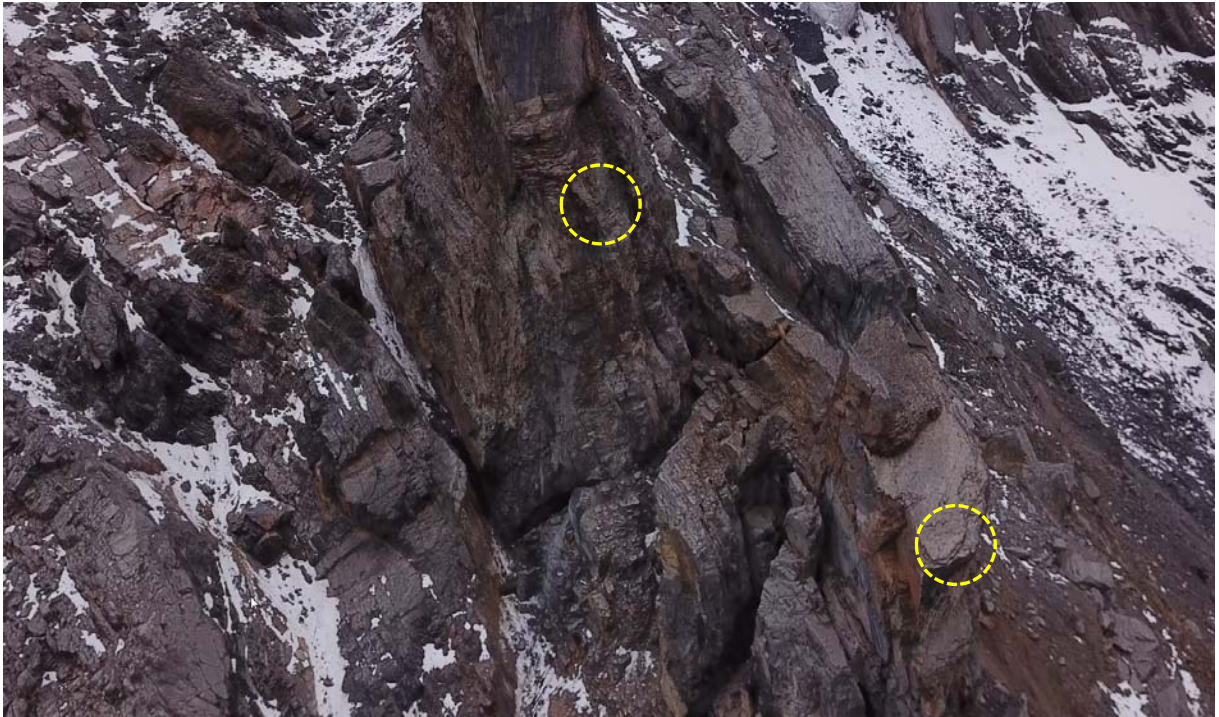
Bild 6: Spitze Stei Blickrichtung Süd; Standorte für neu zu montierende Spiegel

Durch das Ereignis wurden Pt. 11 und GPS4 zerstört. Am Sa, 21.12.2019 werden zwei neue Spiegel montiert; ein Ersatz der GPS-Station ist organisiert. Anderweitige Massnahmen sind keine notwendig.

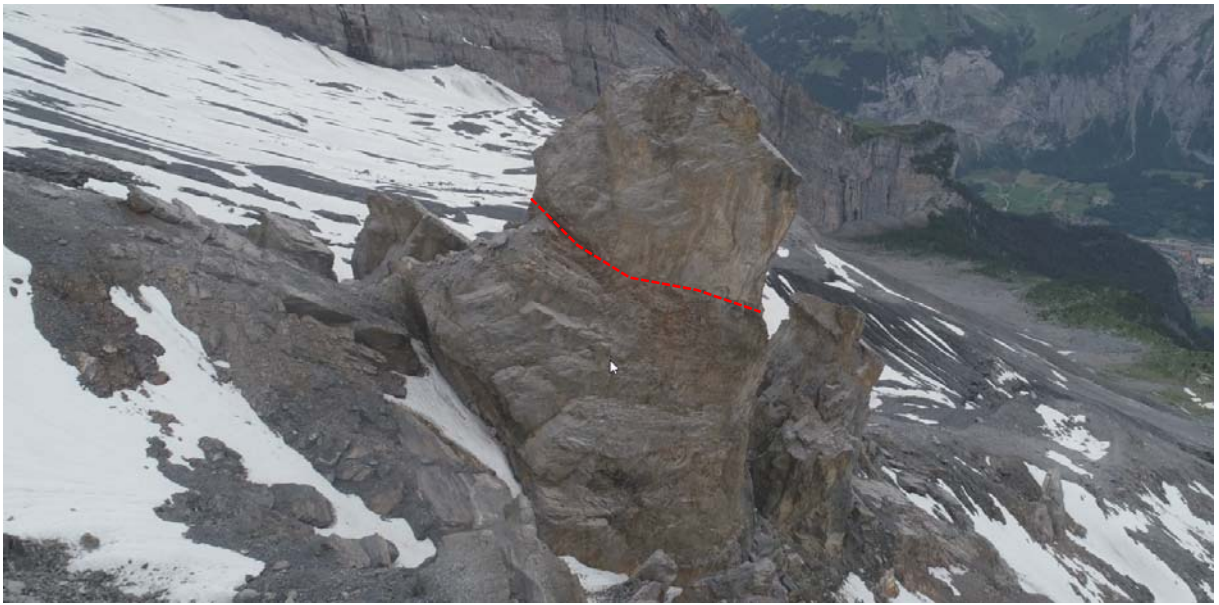
Bild 7: Gipfel Spitze Stei mit Abbruchlinie 20.12.2019, Bild 3.7.2019; Blickrichtung West

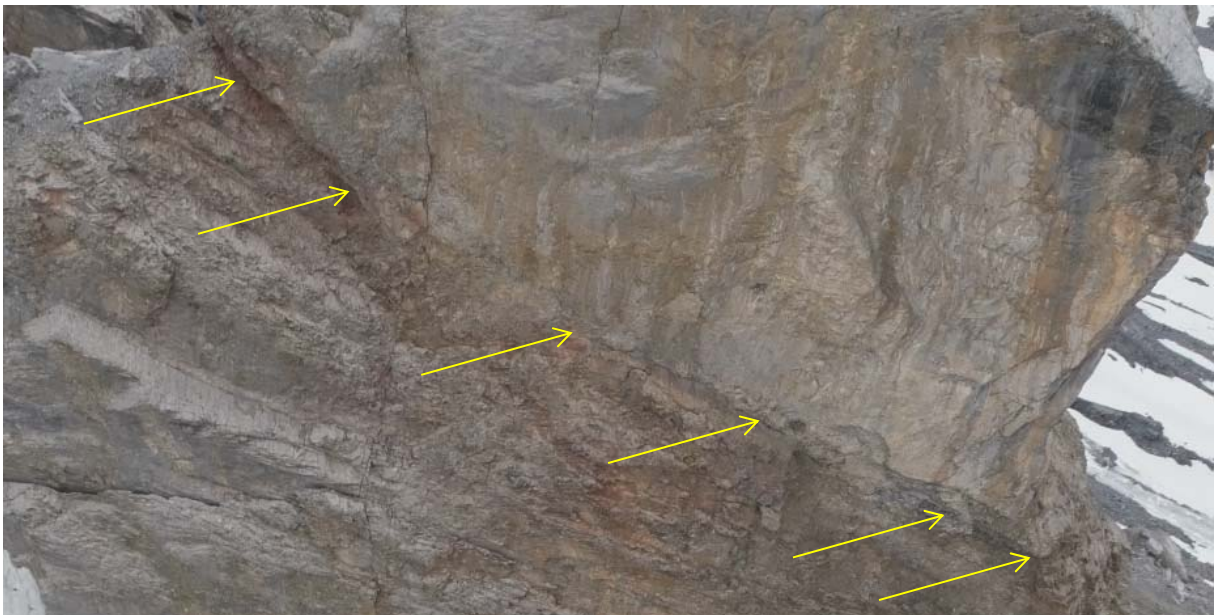
Bild 8: Gipfel Spitze Stei mit Detail der Abbruchlinie 20.12.2019, Bild 3.7.2019

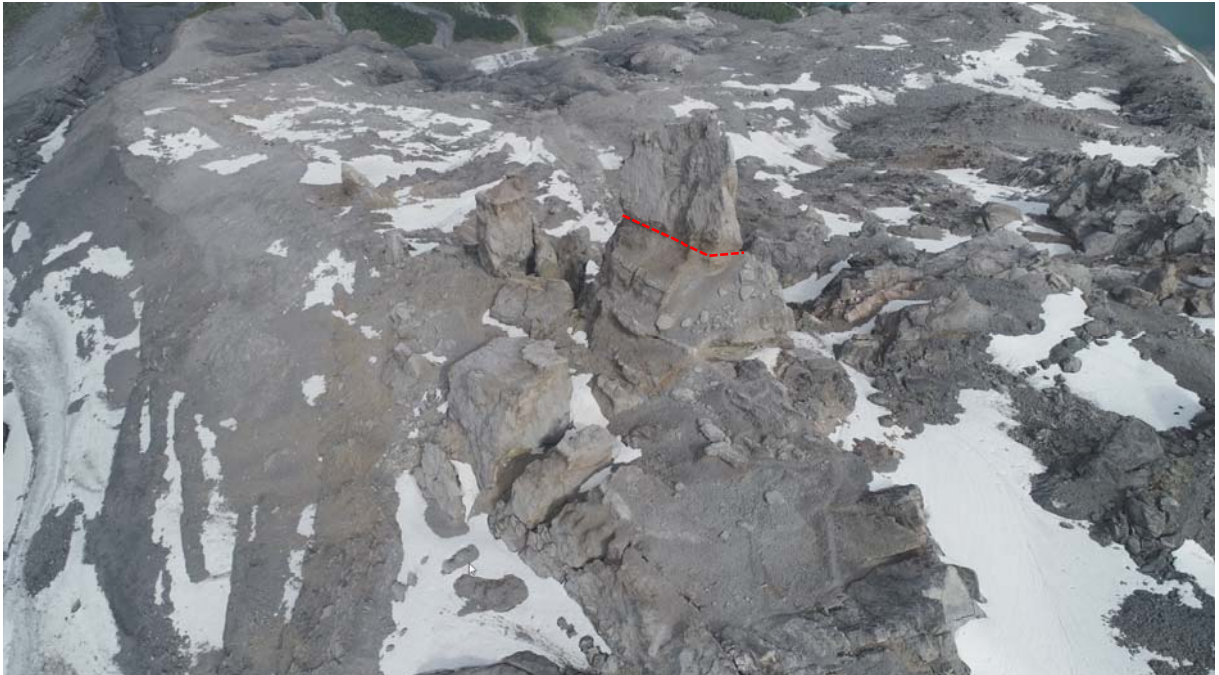
Bild 9: Spitze Stei mit Abbruchlinie 20.12.2019, Bild 3.7.2019; ca. Blickrichtung Nord

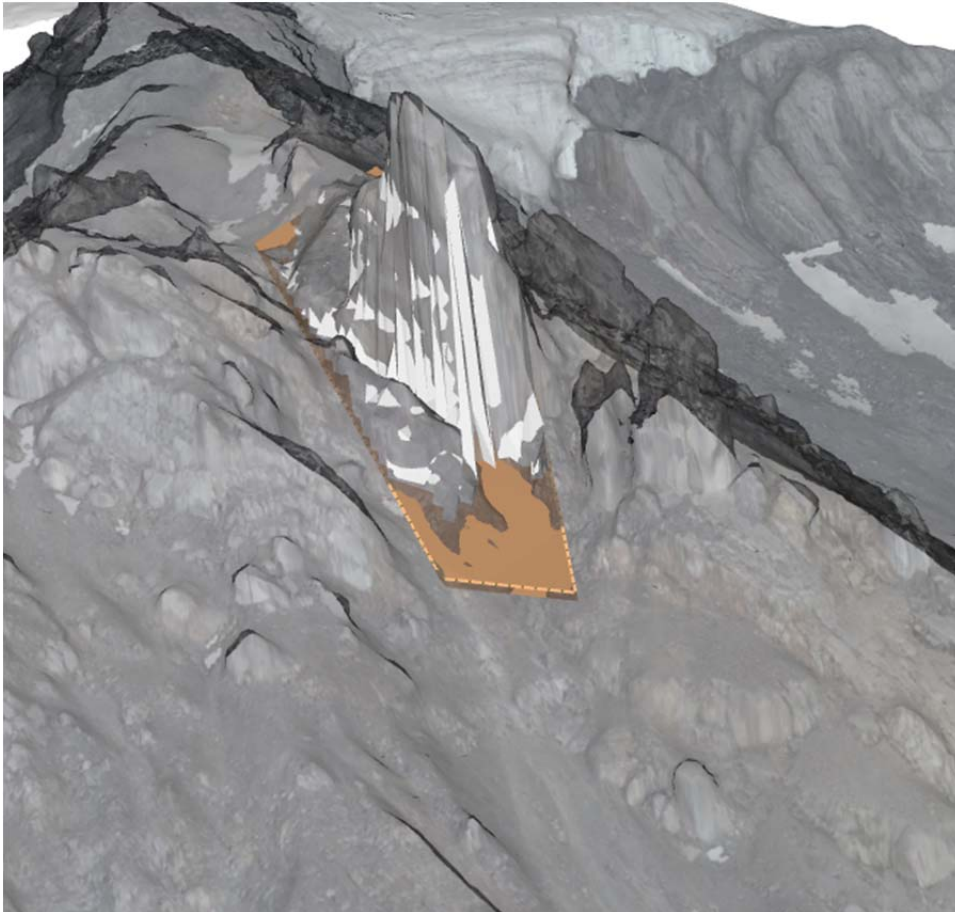
Bild 11: Abschätzung des verbleibenden Volumens des „Spitze Steis“ basierend auf dem 3D-Modell. Volumen vor Abbruch: ca. 80'000 m³. Volumen nach Abbruch: ca. 65'000 m³.

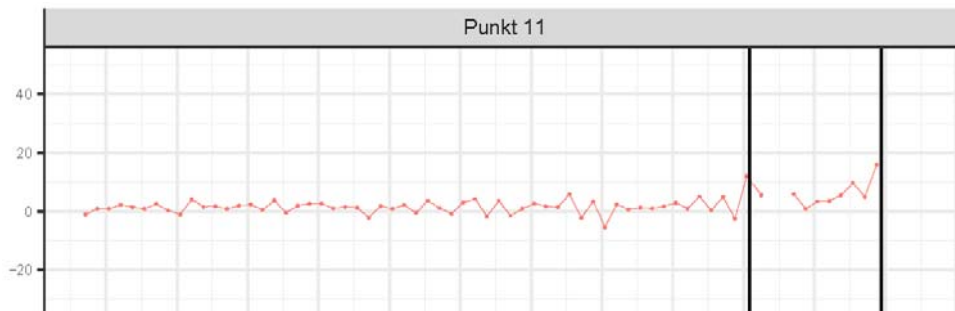
Bild 12: Geschwindigkeitsentwicklung Pt. vor Abbruch (stündliche Auswertung).

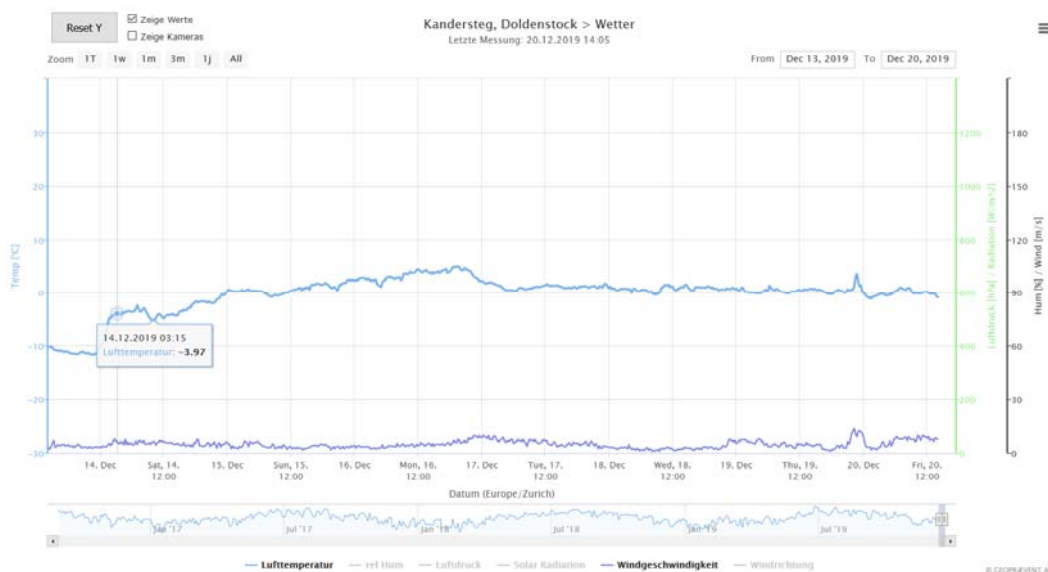
Bild 13: Temperatur und Windgeschwindigkeiten 14. bis 20. Dez. 2019. Die Temperaturen waren seit dem 14. Dez. 2019 um den Nullpunkt.
