Bericht Nr. 1418139.9

Einwohnergemeinde Kandersteg

**Kandersteg "Spitze Stei",
Permafrostuntersuchungen**

Kurzbericht

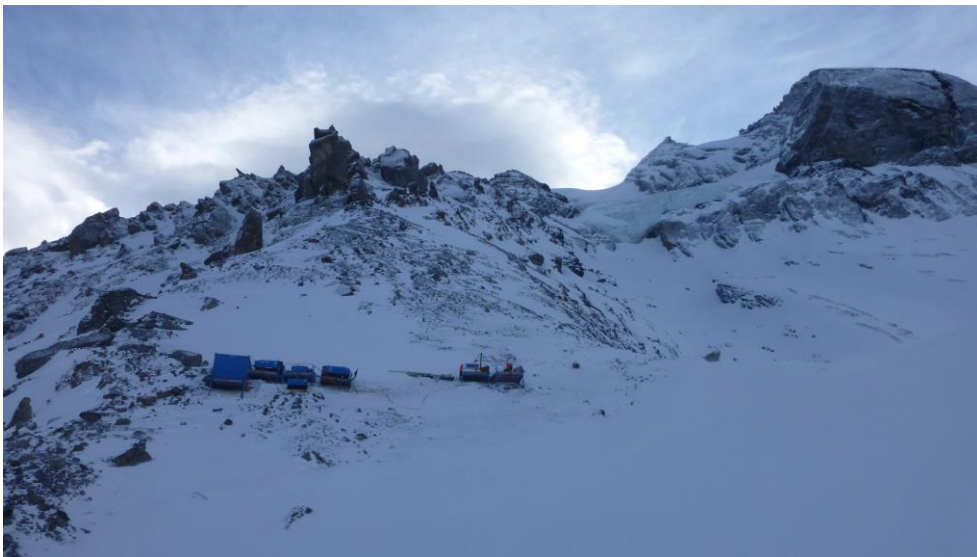
Abbildung 2: Bohrstandort Westgrat (2'560 m ü. M.) unterhalb des "Spitze Steis". TB 1 und TB 2 wurden im Bereich der zwei Plattformen in der Bildmitte abgeteuft.

Am Westgrat auf 2'560 m ü. M. (Abbildung 2) wurden zwischen dem 30. Januar und dem 8. Februar 2020 unmittelbar nebeneinander (ca. 10 m horizontaler Abstand) zwei Bohrungen mit Zieltiefen 40 und 60 m abgeteuft. Das 40 m Bohrloch war für Temperatur- und Druckmessungen vorgesehen; das 60 m Bohrloch für Deformationsmessungen.

Die angestrebte Tiefe von 60 m konnte bei beiden Bohrlöchern nicht erreicht werden. Wegen kollabierenden Bohrlochwänden mussten die Bohrungen bei 45 bzw. 46 m abgebrochen werden. Bei Bohrloch TB 1 (vorgesehen für Deformationsmessungen) konnten die Inklinometerrohre wegen einer Kluft nur bis 26 m Tiefe eingebaut werden. Bei TB 2 konnte die Verrohrung bis 40 m Tiefe eingebaut werden. TB 2 wurde mit einer 40 m Thermistorenkette mit 16 Messknoten bestückt (Tabelle 2). Drucksensoren wurden in 20, 30 und 40 m Tiefe installiert.

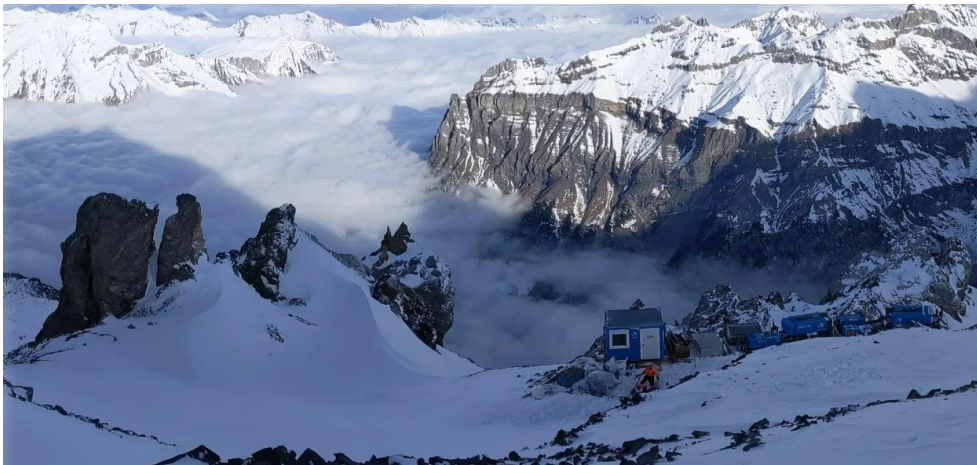
Abbildung 3: Bohrstandort Gipfel (TB 3, 2'845 m ü. M.) oberhalb des "Spitze Steis". TB 3 wurde ca. 5 m bergseits des Schutzcontainers (im Bereich der Person mit dem orangen Overall) abgeteuft.

Beim Gipfelstandort auf 2'845 m ü. M. (Abbildung 3) wurde am 21. Februar 2020 eine Bohrung mit Zieltiefe 40 m abgeteuft. Die Zieltiefe konnte erreicht werden. Der Einbau der Schutzverrohrung war nur bis 30 m Tiefe möglich. TB 2 wurde mit einer 30 m Thermistorenkette bestückt (Tabelle 2). Drucksensoren wurden in 10, 20 und 30 m Tiefe installiert.

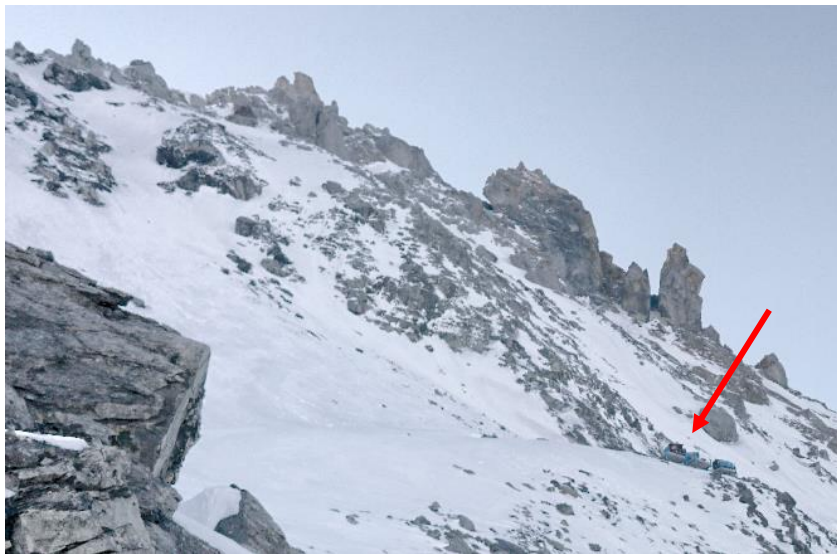
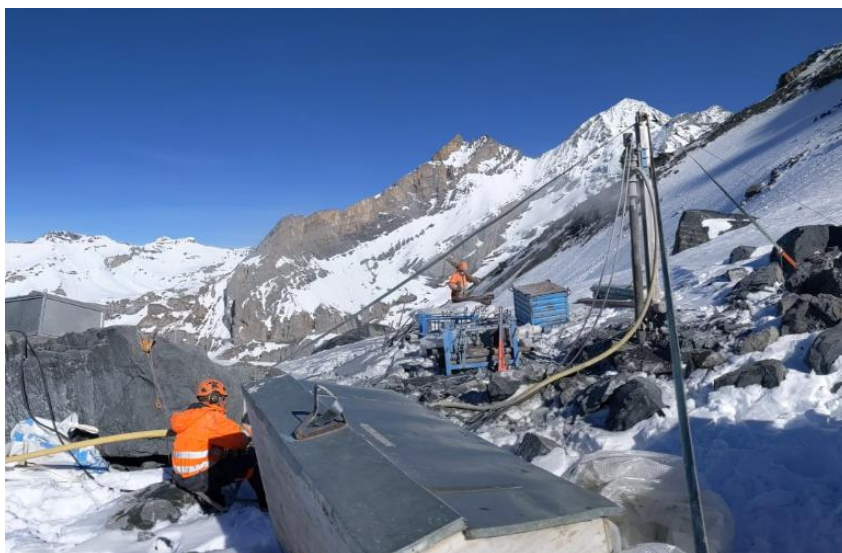
Abbildung 4: (Oben) Bohrstandort Zentrum (TB 4, 2'462 m ü. M.) im Bereich des roten Pfeiles.
(Unten) Nahaufnahme des Bohrplatzes.

Beim Zentrumsstandort auf 2'462 m ü. M. wurde zwischen dem 24. und 25. Februar 2020 eine Bohrung mit Zieltiefe 40 m abgeteuft (Abbildung 4). Obwohl die

Zieltiefe erreicht werden konnte, war der Einbau der Verrohrung nur bis 30 m Tiefe möglich. Die ursprünglich 40 m lange Thermistorenkette wurde so angepasst, dass die zwei untersten Sensoren (ursprünglich auf 35 und 40 m Tiefe) auf 27.5 und 22.5 m zu liegen kamen (Tabelle 2). Die Kabel der Drucksensoren (ursprünglich 20, 30 und 40 m lang) wurden gekürzt und in 10, 20 und 30 m Tiefe installiert.

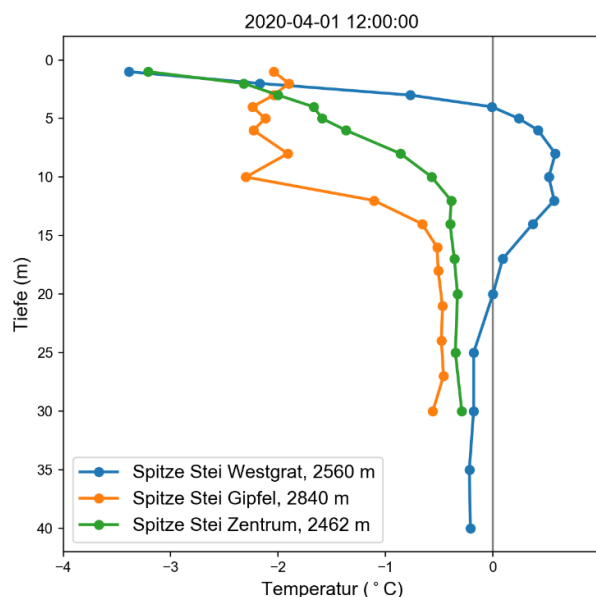
Abbildung 5: Am 1. April 2020 gemessene Temperaturprofile in den Bohrlöchern TB 2 (Westgrat), TB 3 (Gipfel) und TB 4 (Zentrum). Bei TB 2 wird Permafrost erst ab 20 m Tiefe erreicht. Die gefrorenen oberflächennahen Schichten gehören zur saisonalen Auftauschicht (Active Layer). Beim Gipfelstandort wird das Temperaturprofil im oberflächennahen Gestein mutmasslich durch Luftzirkulation beeinflusst.

Abbildung 5 zeigt die an den drei Standorten gemessenen vertikalen Temperaturprofile für den 1. April 2020 (Ende Winter, vor dem Einsetzen der Auftauperiode). Gipfel und Zentrumsstandort befinden sich unterhalb des Active Layers komplett im Permafrost. Beim Standort Westgrat wird der Permafrost ab 20 m Tiefe erreicht. Generell ist der Permafrost mit Temperaturen zwischen -1 und 0 Grad warm.

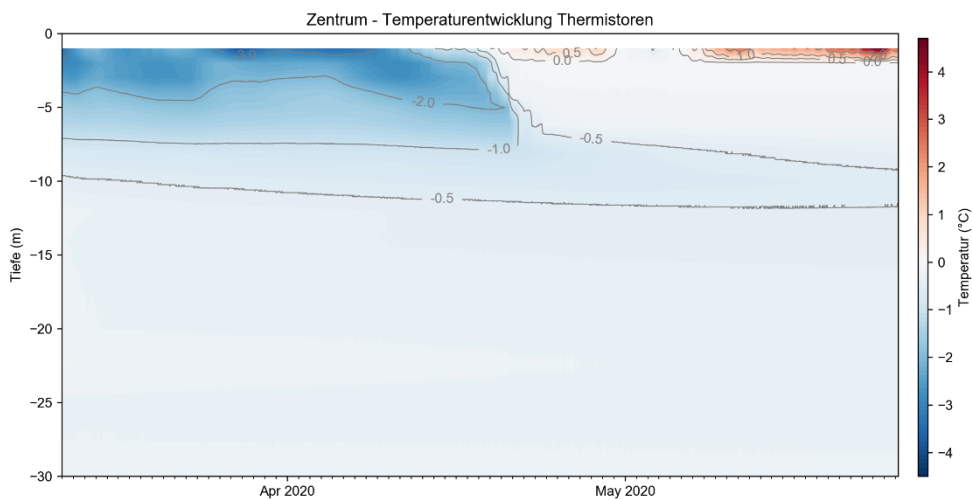
Abbildung 8: Zeitliche Entwicklung der Bodentemperaturen bei Bohrloch TB 4.

Bei TB 4 (Abbildung 8) ist Mitte April ebenfalls eine starke oberflächennahe Erwärmung des Untergrundes festzustellen. Im Vergleich zu den beiden anderen Bohrlochern reagiert der Thermistor in 1 m Tiefe umgehend auf Temperaturänderungen und ist auch nicht vom Zero Curtain Effekt betroffen. Dies ist damit zu erklären, dass der entsprechende Thermistor von einem grossen (eisfreien) Kalkblock umgeben ist.

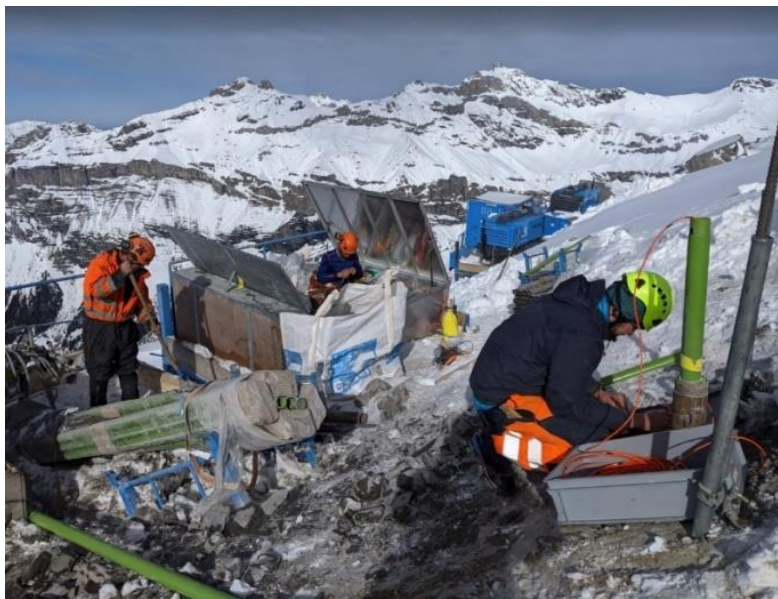
Abbildung 9: Inclinometermessung bei TB 1. Ursprünglich waren Messungen über 60 m geplant, um Verschiebungen entlang der mutmasslichen Hauptgleitfläche zu bestimmen. Das Inclinometerrohr konnte jedoch nur bis in 26 m Tiefe abgeteuft werden.

Zum Zeitpunkt des vorliegenden Berichtes lagen vier Messungen des 26 m langen Inklinometerrohres vor (Nullmessung und drei Folgemessungen, Tabelle 3). Bei den Messungen wurden nur minimale Deformationen festgestellt (vgl. Anhang 4). Tatsächlich liegen die gemessenen Deformationen weitgehend innerhalb des Unsicherheitsbereiches der Messungen (ca. 5–10 mm).

Während der 55 Tage zwischen der Referenzmessung und der 3. Folgemessung betrug die Deformation rund 4 mm an der Geländeoberfläche. Die beim Reflektor 54 unmittelbar oberhalb von TB 1 gemessene Verschiebung betrug über den gleichen Zeitraum ca. 83 mm und war damit um rund Faktor 20 höher. Die Messungen belegen damit, dass sich die Hauptgleitfläche unterhalb 26 m befindet. Das Inklinometerrohr bewegt sich entsprechend weitgehend mit der Rutschmasse.

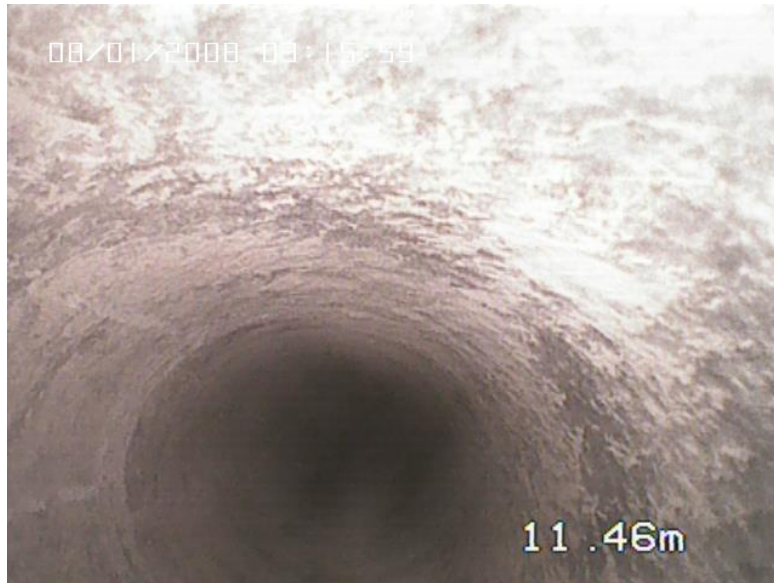
Abbildung 1: Homogener, kompakter Kalkfels.

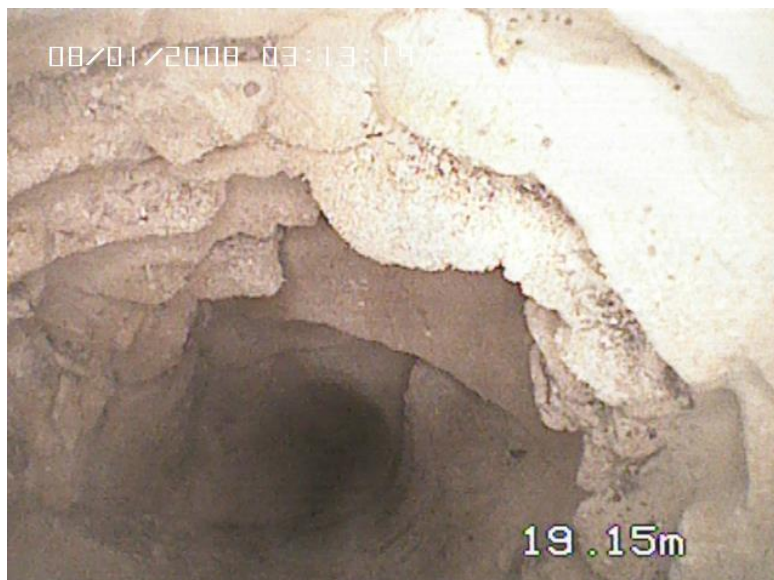
Abbildung 2: Stark aufgelockerter/zerrütteter Kalkfels. Die mit Bohrmaterial bedeckten anstehenden Steine und Blöcke sind z.T. lose.

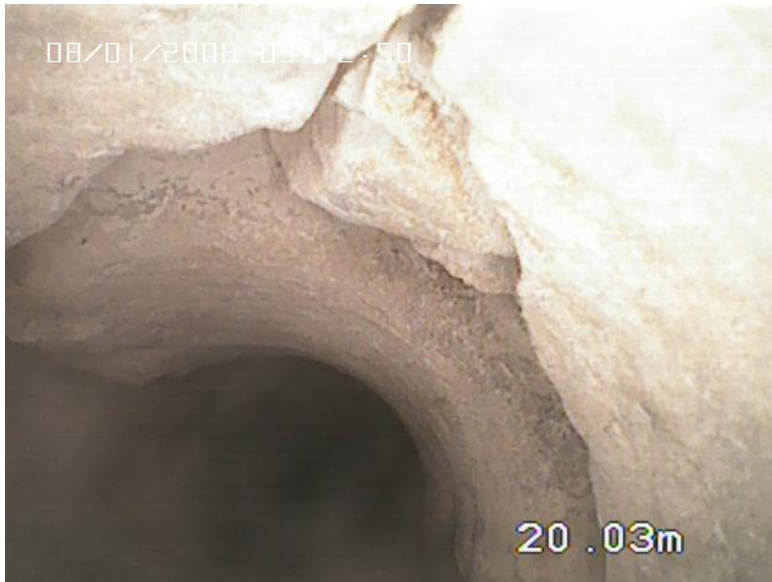
Abbildung 3: Kompakter Kalkfels mit horizontaler und vertikaler Klüftung.

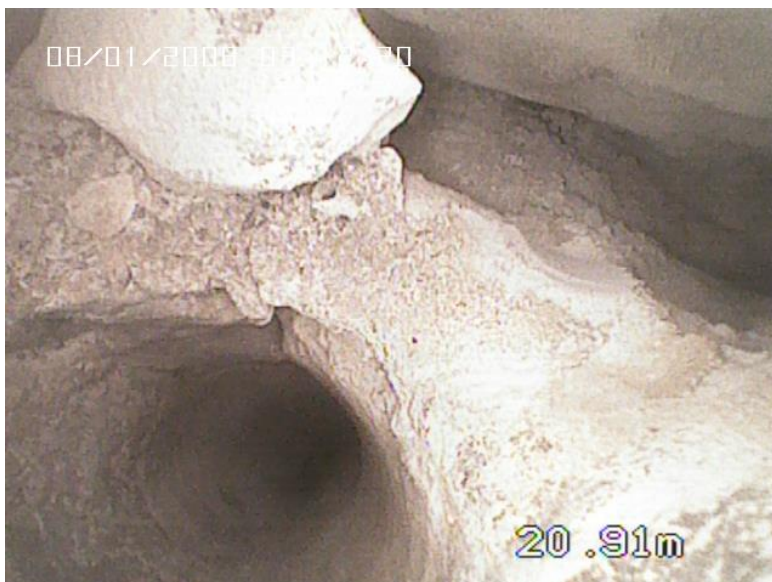
Abbildung 4: Vertikale Kluft im ansonsten kompakten Kalkstein. Der lose Gesteinskörper hat Steingröße (zum Vergleich: das Bohrloch hat einen Durchmesser von 90 mm).

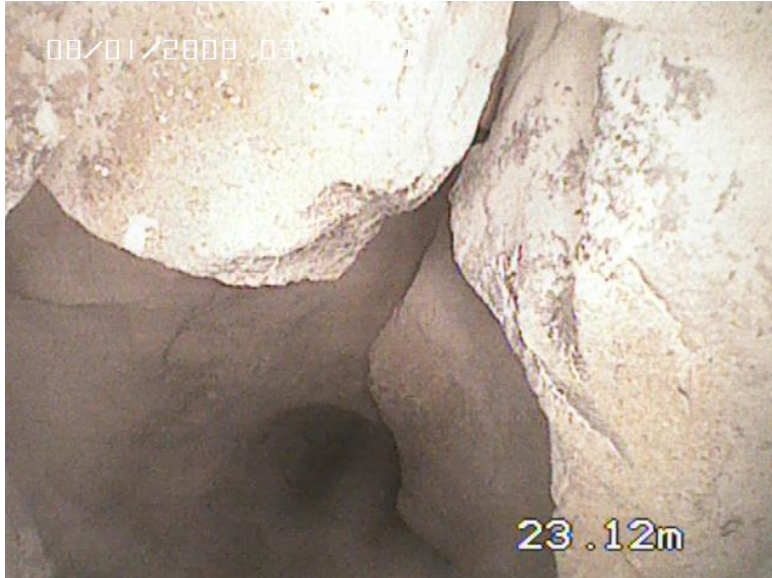
Abbildung 5: Vertikale Kluft im kompakten Kalkstein.

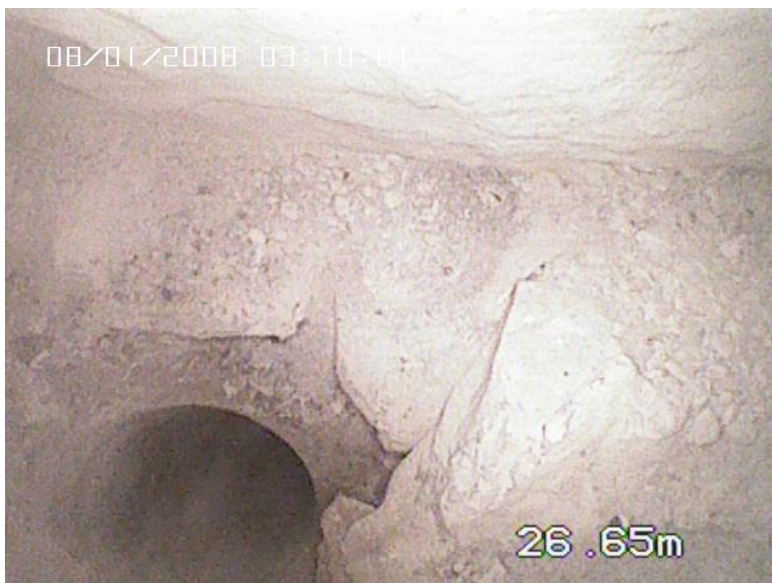
Abbildung 6: Grosse Kluft im Kalksteinbereich. Die Kluft lenkte den Bohrer so weit ab, dass das Bohrloch mit den Inklinometerrohren bzw. der Kamera nicht mehr erreicht wurde.

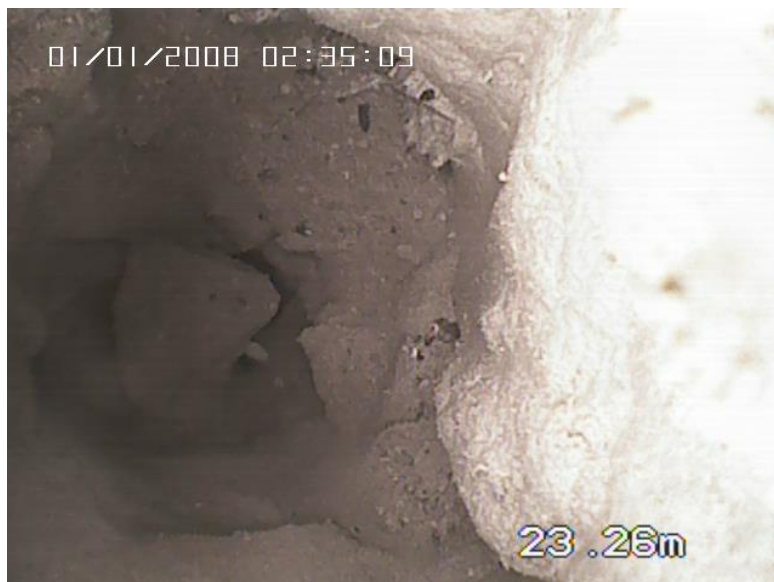
Abbildung 8: Mit Bohrmaterial verfüllte vertikale Kluft. Ein herausgefallener Stein blockiert das Bohrloch, was eine Nachbohrung nötig machte.

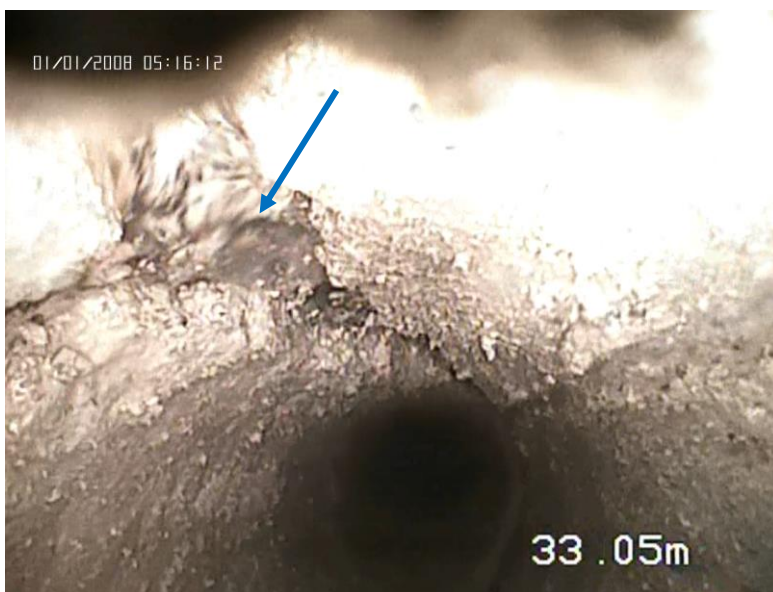
Abbildung 10: Eislinse im mergeligen Substrat.

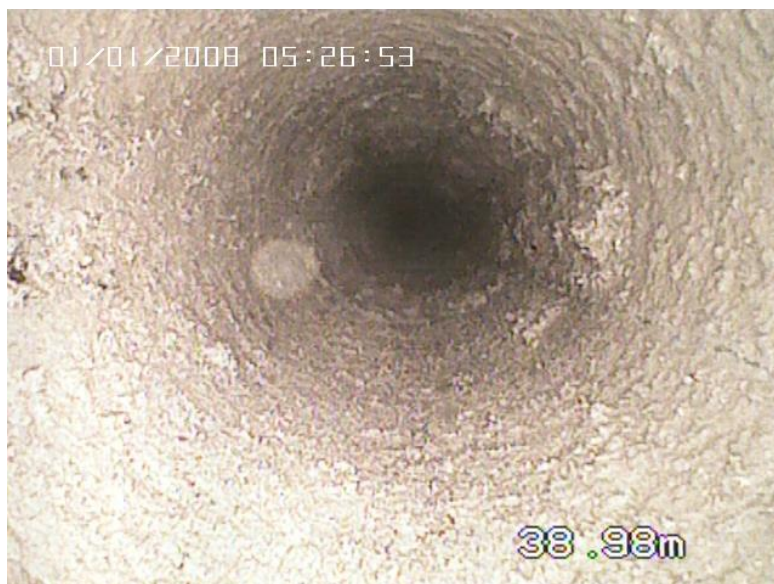
Abbildung 12: Mit Tiefe zunehmend weicherer und feuchteres Mergelsubstrat.

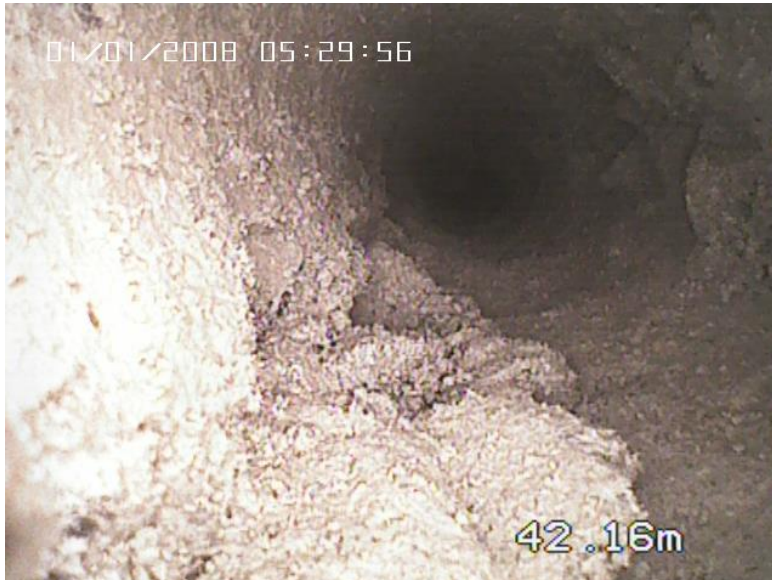
Abbildung 13: Weiches und feuchtes Mergelsubstrat, rasch nachbrechend.

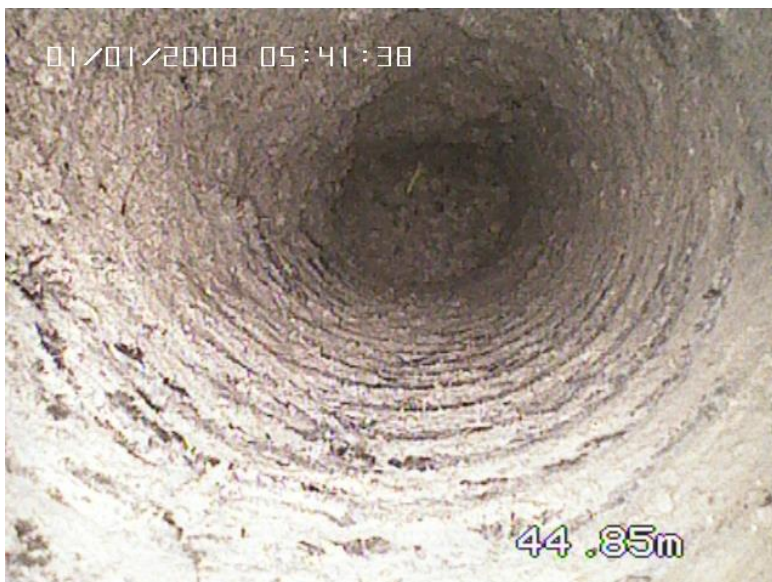
Abbildung 14: Sehr weiches, mergeliges Material. Nachbrechendes Material verhinderte ein Weiterbohren.

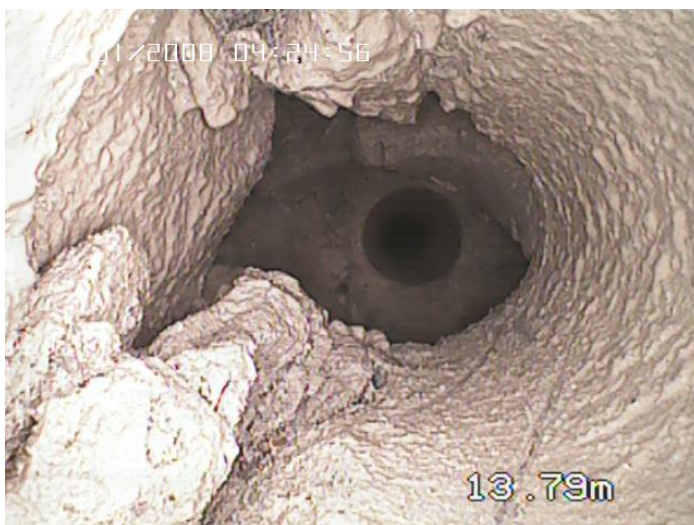
Abbildung 16: Vertikale Kluft. Das auf der Bohrlochwand abgelagerte Material ist in diesem Abschnitt vernässt.

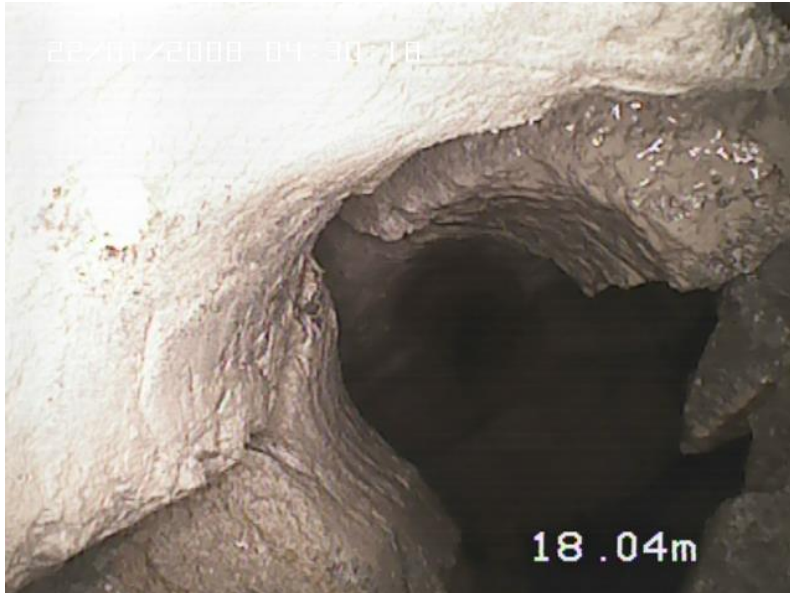
Abbildung 17: Grosse Kluft im Kalkgestein in 18 m Tiefe.

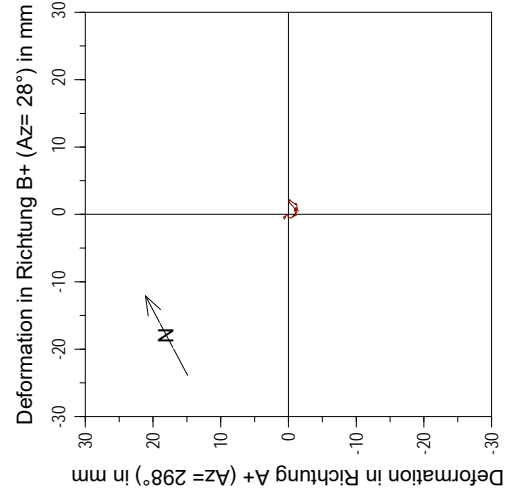
Objekt : Spitze Stei
Auftrag : 1418139
Bohrung : TB1
Ort : Kandersteg
Inklinometer- messungen
GEOTEST

Objekt : Spitze Stei
 Auftrag : 1418139
 Bohrung : TB1
 Azimut der Rille A+ : 298°
 Azimut der Rille B+ : 28°
 Datum der Nullmessung : 08.02.2020 13:23:00
 Datum der Vergleichsmessung : 20.02.2020 08:00:00

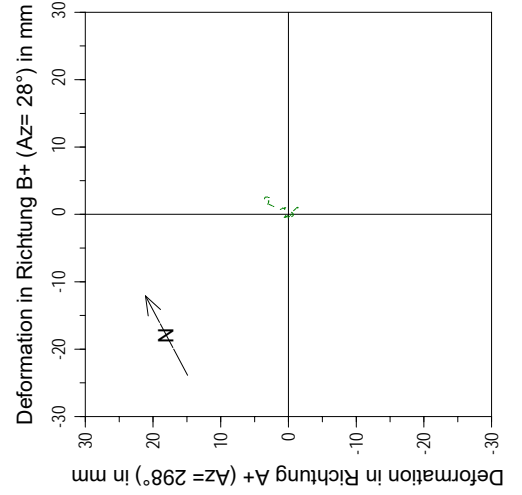
Objekt : Spitze Stei
Auftrag : 1418139
Bohrung : TB1
Ort : Kandersteg
Inklinometer- messungen
GEOTEST

Objekt : Spitze Stei
 Auftrag : 1418139
 Bohrung : TB1
 Azimut der Rille A+ : 298°
 Azimut der Rille B+ : 28°
 Datum der Nullmessung : 08.02.2020 13:23:00
 Datum der Vergleichsmessung : 03.04.2020 10:01:00
