Zeitweise 20 cm pro Tag

26.08.2022 Kandersteg

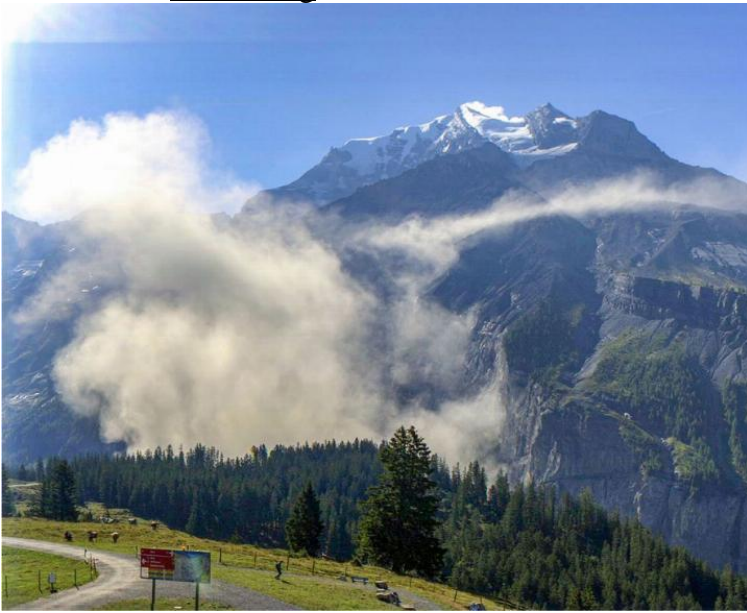
[Noch Minuten später war der Felssturz vom letzten Dienstag an einer grösseren Staubwolke erkennbar. Das Bild zeigt eine Webcam-Aufnahme von 10 Uhr. BILD: WWW.OESCHINENSEE.CH/WEBCAMS](http://WWW.OESCHINENSEE.CH/WEBCAMS)

Am vergangenen Dienstag stürzte kurz vor 10 Uhr vom Gebiet Spitzer Stein (mittlerer Ostgrat) ein Felspaket von rund 5000 bis 10 000 Kubikmetern ab. Sämtliches Sturzmaterial wurde gemäss aktuellen Erkenntnissen innerhalb der dauerhaften Sperrzone abgelagert.
